東海道新幹線鋼橋の支点部取替工事における上下線連結構の変状発生原因と対策

東海旅客鉄道株式会社 正会員 ○西澤弘晃

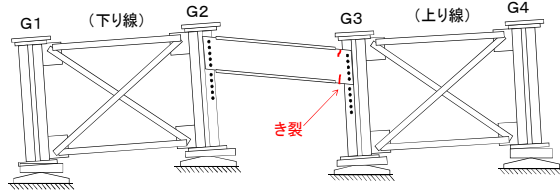
図-1 上下線連結構亀裂発生概要

この支点部取替補強の工法として列車徐行を伴わない支点部仮受工を採用したが工事スペース確保のために取り外して交換した上下線連結構に亀裂が発生した(図-1)。この発生原因の究明、予防策及び支点部取替の施工時の留意点について、本稿で紹介する。

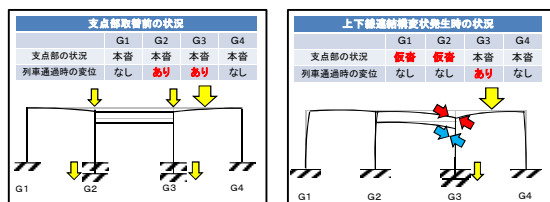
図-2 支点部状況とモデル図

変状原因究明のため、変状発生前後の状況を整理した。支点部取替前にも列車通過時に G(桁)2、G3 支点部に若干の変位が認められていた。支点部取替工事施工のため、仮支点に受け替えた時に、G2 支点部の変位量が無くなり、G3 支点部との変位差が増大したことで上下線連結構切欠部に応力が集中し、亀裂発生に至ったと考えられる。(図-2)

以上の4項目の測定結果から、G2 支点部は変位量 0.1mm、G3 支点部は変位量 5.2mm となり、この上下線での変位量の偏りにより上下線連結構切欠部に応力が集中し、亀裂が発生したことが確認された。

この結果から、変状対策工は G3 支点部の変位を抑制し、G2 支点部とのバランスを調整することが亀裂箇所の応力集中低減に有効であると考え、支点部とソールプレートとの間に隙間プレートを挿入することとした。

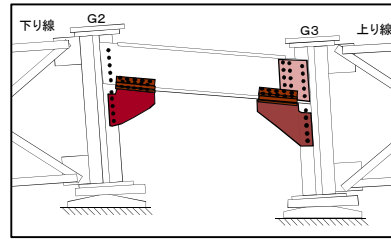
図-6 三角補強板による上下線連結構改良

本設隙間プレート挿入後、G3 支点部の変位量は 5.2mm から 1.2mm まで低減された。また、列車通過時に上下線連結構取付部補剛材にかかる応力は隙間プレート挿入前と比較すると、補剛材上部で 61.5Mpa から 20.7Mpa まで低減した。つまり、補剛材の継手等級 E 等級疲労限である 62Mpa よりも応力が大幅に低減し、桁本体への影響が無くなったことが確認された。亀裂先端応力は隙間プレート挿入前の 151.9Mpa から 62.3Mpa へ低減されたが、依然高い応力状態であることから変状の再発が懸念されるため、上下線連結構の改良を検討した。

- ① 三角補強板により断面積を増やす。
- ② 補強板のフランジは片切欠きの構造とする。
- ③ 既存の上下線連結構取付ボルト孔を再利用する。
- ④ 作業時のスペース確保のために補強板を脱着できる構造とする。

さらに取替前の上下線連結構 (門型タイプ) を確認した結果、変状が発見されなかったことから、既設上下線連結構と同形状であれば過度な応力集中には至らないと考え、図-6 に示す三角補強板を考案し効果を確認した。結果、補剛材上側の応力は 24Mpa、上下線連結構腹板の応力は 36Mpa でいずれも疲労限以下であり、改良型上下線連結構が問題無く機能することが検証できた。
