超音波板厚測定による道路照明柱基部の簡易な平均板厚評価に関する研究

徳山工業高等専門学校 学生会員 ○光永 知央
 徳山工業高等専門学校 正会員 海田 辰将
 広島大学大学院 正会員 藤井 堅

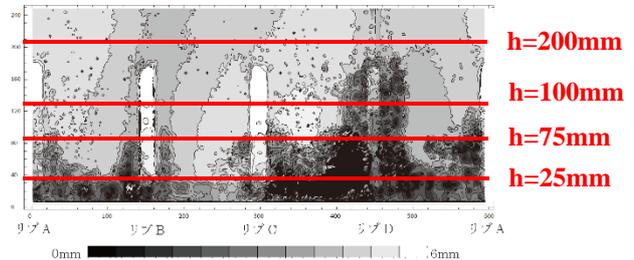
図-1 板厚等高線(展開図)

本研究で用いた支柱は、山口県内瀬戸内沿岸部の道路(離岸距離約100m)にて約40年間供用後に撤去されたものである。この照明柱は、柱基部にベースプレート(約20mm厚)と4枚の補強リブ(約12mm厚)を有し、ベースプレート境界付近に腐食による著しい断面欠損が存在している。供用中はベースプレートが土と雑草で覆われている環境下にあった。

図-1に3Dスキャナ測定から得た板厚等高線(展開図)を示す。この照明柱はリブCが海側を向く方向で供用されており、海側のリブC~D間基部の断面欠損が著しい。

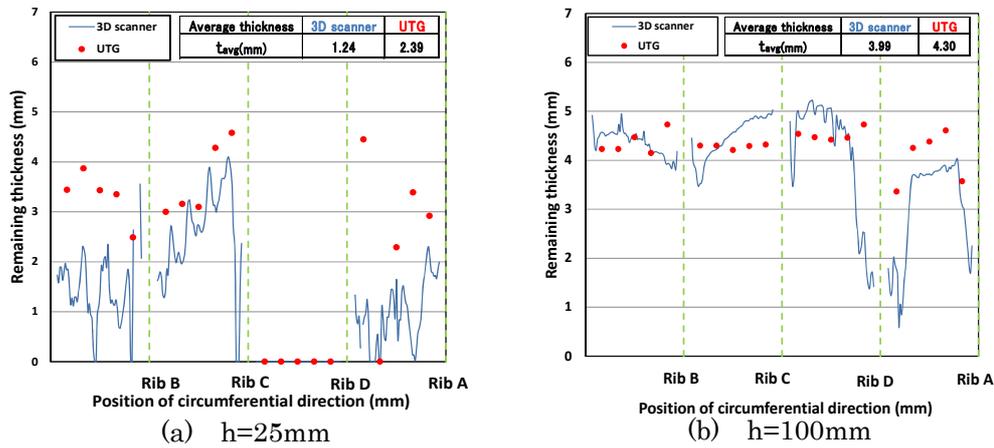
図-2 周方向断面における残存板厚の変化

図-2(a),(b)に、板厚測定結果の比較例として、 $h=25\text{mm}$ 、 100mm における周方向断面の板厚分布図を示す。1断面あたりの最大測点数はUTG:24点、3Dスキャナ:297点であり、明らかに断面欠損している測点の板厚はゼロとして取り扱った。

これらの図から、断面の位置がベースプレートに近く、鋼表面の凹凸が激しいほどUTGの結果は3Dスキャナを上回る傾向が顕著であり、実際の板厚よりも過大に表示されている。しかし、 $h > 100\text{mm}$ の断面になると、この特徴は抑えられ、3DスキャナとUTGの結果はほぼ一致してくる。これは、凹凸面に探触子を接触させることによる誤差であり、鋼板両面の腐食状態に深く関係すると考えられる。

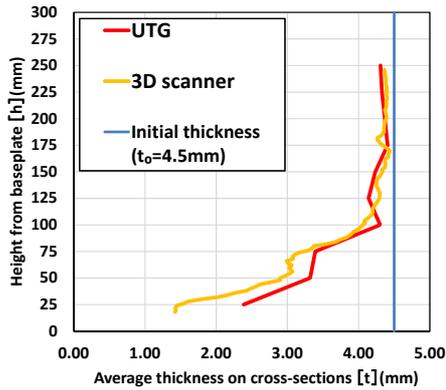
図-3 高さ方向における残存平均板厚の変化

図-3に、断面周方向における平均板厚と断面の高さ位置の関係を示す。図から、比較的腐食の軽微な $h > 75\text{mm}$ の範囲では、3DスキャナとUTGの結果はほぼ一致しているが、腐食減肉の激しい $h < 75\text{mm}$ の区間では、UTGの結果は3Dスキャナよりも最大約1mm程度大きい平均板厚を示している。同様に、図-4に板厚標準偏差と断面高さの関係を示す。 $h > 75\text{mm}$ の場合、小~中程度の小さな孔食が表面全体に分布するような腐食形態が大部分を占めるため、UTGではその小さな凹凸を捉えることができず、その分だけ板厚標準偏差が3Dスキャナよりも小さくなる。一方、 $h < 75\text{mm}$ では、平均板厚に影響する程の大きな凹凸が支配的になるため、UTG測定から得た板厚標準偏差が3Dスキャナを上回ったと考えられる。

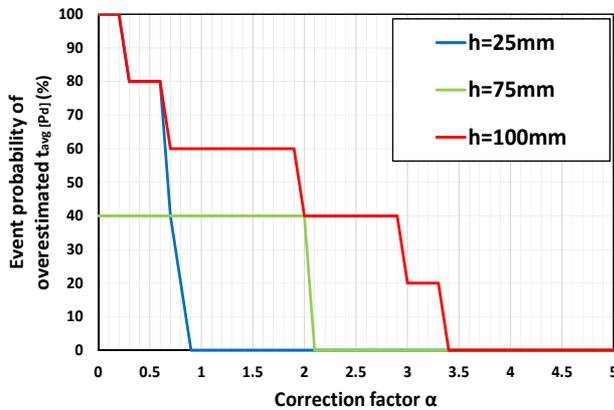
図-5 危険側に判断を与える t_e の発生確率と α の関係

α は平均板厚の補正係数であり、板厚を測定した断面の凹凸状況に応じて決められるべき値である。いま、1断面20測点の中から90°毎に4点を抽出した5パターンの組み合わせについて、 α を0.1ずつ変化させてそれぞれ評価板厚 t_e を式(1)から求め、3Dスキャナの結果を上回る値(危険側の判断)となる t_e の発生確率がゼロに収束した時の α を決定する(図-5)。この計算を $h=25mm, 75mm, 100mm$ の断面に対して行い、 α と σ_t の関係を求めると図-6のようになる。図から求まる α を上式に適用してUTG測定の平均板厚を修正すれば、鋼表面の凹凸状況に応じ

評価板厚(t_e)=平均板厚(t_{avg})- α ×板厚標準偏差(σ_t)
