ダム建設により大気マクロ環境が変化した鋼上路トラス橋の部位レベルの腐食性評価

九州大学大学院 学生会員 ○道野 正嗣
九州大学大学院 フェロー会員 貝沼 重信
西日本高速道路エンジニアリング九州㈱ 非会員 板井麻理子

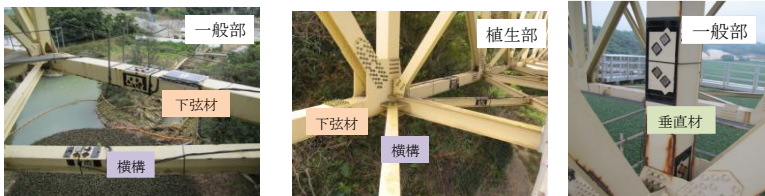
図 2 ダム建設前後における対象橋梁

ダム建設前後における対象橋梁を図 2 に示す。橋梁下の谷の樹木は、ダム建設に伴い伐採されたため、建設後には著しく減少した。下弦材の対地面から水面までの距離は、ダム建設前は約 20m、建設後は 10m 程度であり、ダム建設により水位は 10m 程度上昇した。ダム建設前後における名護の温湿度と台風襲来回数と同程度であったが、ダム建設前の降雨量はダム建設後に比して多かった^{3,4)}。ダム建設前後の下弦材対地面における湿度 RH の月平均値を図 3 に示す。ダム建設後における下弦材の RH は、建設前に比して約 5~15% 低く、名護との差も小さくなっている。また、下弦材の建設前後における RH の差は、一般部に比して植生部が大きくなっている。なお、下弦材対地面近傍の温度は、ダム建設前後でその差異は小さく、名護の温度と同程度であった。ダム建設前の一般部および植生部における NaCl 換算の飛来海塩量 w_{NaCl} は、それぞれ 0.30mdd および 0.20mdd 程度であったが、ダム建設後の w_{NaCl} は図 4 に示すように、ダム建設前に比して大きくなる傾向がある。ただし、ダム建設前における w_{NaCl} は約 1 年間設置したドライガーゼの測定結果であり、降雨や風の影響を大きく受けている可能性があることや、ダム建設前と比較してダム建設後の降水量が少ないことも影響と考えられるため信頼性が低い結果と言える。したがって、ダムの

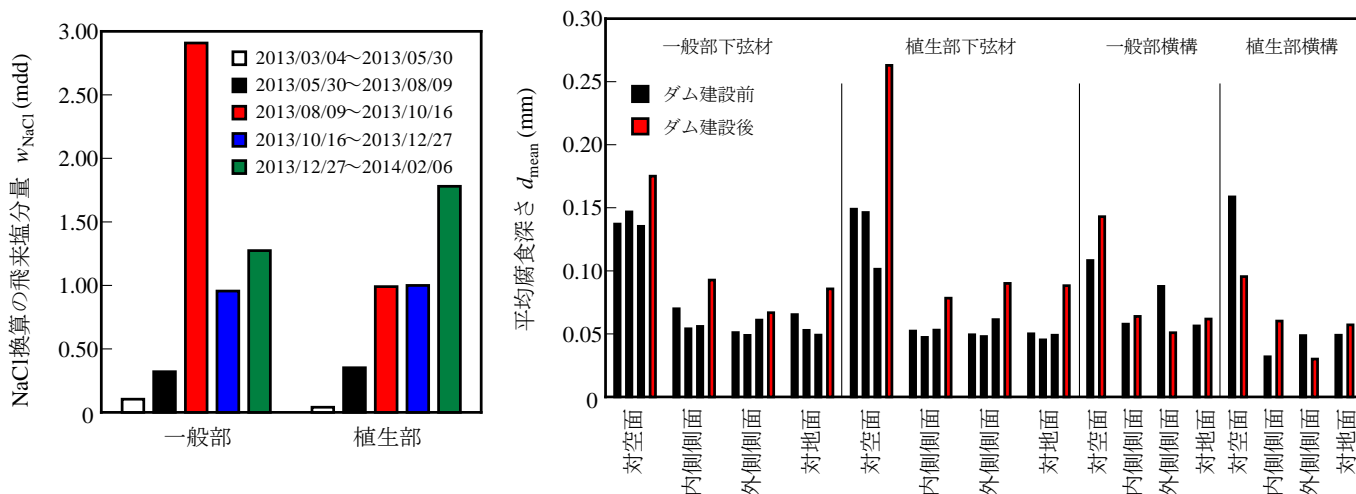
図5 下弦材と横構の平均腐食深さ d_{mean}

下弦材と横構に設置した MSP のダム建設前後における平均腐食深さ d_{mean} を図5に示す。下弦材における d_{mean} は、ダム建設前に比してダム建設後が1.3~2倍程度大きくなっている。また、横構側面の d_{mean} は、ダム建設前においては内側側面に比して、外側側面が大きい。一方、ダム建設後においては、外側側面に比して内側側面が大きくなっている。これは内側側面が外側側面に比して雨洗効果が小さいため、ダム建設に伴う飛来海塩の増加により内側側面に付着・蓄積する飛来塩が増加したためと考えられる。したがって、ダムの建設に伴う樹木に伐採により対象橋梁周辺の通風性が高くなり飛来海塩量が増加することで、下弦材と横構の腐食性は、ダム建設前に比べてダム建設後が高くなったと考えられる。
