3%ニッケル高耐候性鋼模擬橋梁体による海浜地区長期曝露結果(第8報)

(独)鉄道・運輸機構 正会員 藤原 良憲 *
 新日鐵住金(株) 鉄鋼研究所 正会員 ○長澤 慎 **
 新日鐵住金(株) 厚板技術部 正会員 田中 睦人 ***
 正会員 安藤 隆一 ***

本試験は、同橋に隣接した場所で小型試験片と模擬橋梁試験体(図1,2)の大气曝露試験を行い、実橋に代わり詳細な経年変化を評価している²⁾。本報告では、前報³⁾の約15年経過した小型曝露試験片の報告に引き続き、模擬橋梁試験体の曝露結果について報告する。

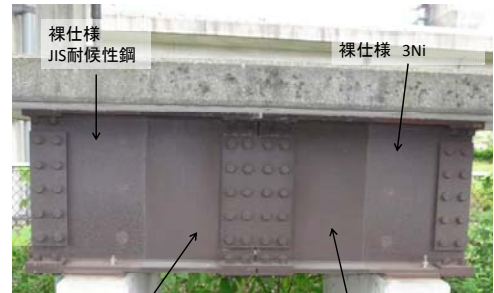
さび安定化補助処理仕様 JIS耐候性鋼 さび安定化補助処理仕様 3%Ni
 図1 模擬試験体外観(約15年経過)

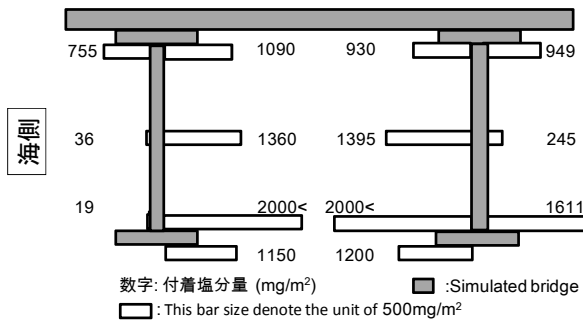
図3 さび安定化補助処理表面の付着塩分量

図3に各部位のさび安定化補助処理表面の付着塩分量を示す。桁外に対し桁内の付着塩分量が著しく高い。特に、桁内下フランジ上面は海側、陸側とも付着塩分量が2000(mg/m²)超と著しい塩分の蓄積が認められた。図4,5にさび安定化補助処理材(【黒字】)、裸材(【赤字】)の鋼材別の外観評点および桁内外の鋼材別の外観写真を示す。さび安定化補助処理仕様は桁内外、3%Ni鋼、JIS耐候性鋼ともに外観評点は「A」~「5-Y」であり、良好な状態であった。また、付着塩分量が高い下フランジ上面、例えば海側桁内では、JIS耐候性鋼「5-X」に対し、3%Ni鋼「A」となり、鋼種による差異が認められた。一方、裸仕様は鋼材による差異は認められず、桁外は外観評点「4」であるが、桁内は下フランジ上面のみ「2」となり、その他の桁内は「4」または「3」であった。

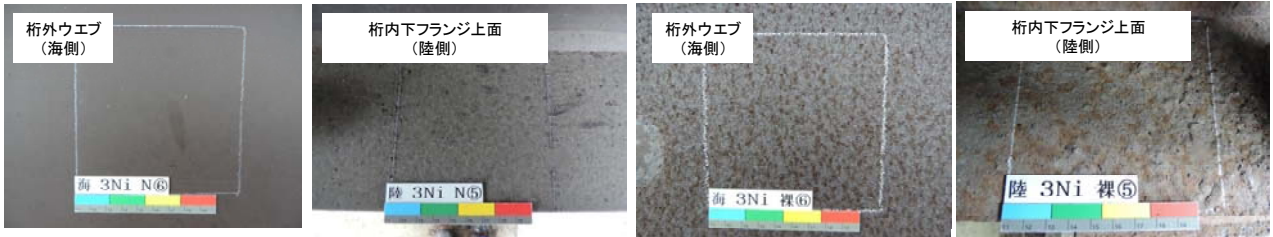
図5 3%Ni鋼の各種部位別の外観写真例

(a) 3Ni さび安定化補助処理

(b) 3Ni 裸仕様

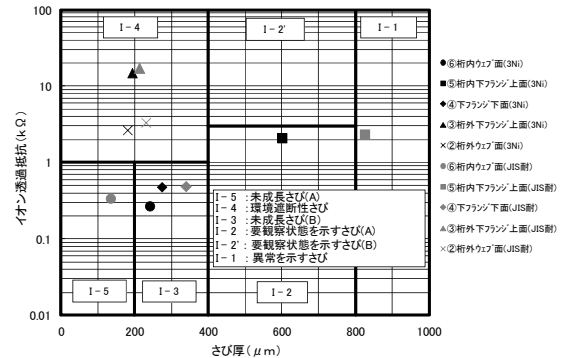
図6 さび層の安定度評価(15年材)

さびの安定化度を評価するため、裸仕様のさび厚およびイオン透過抵抗を測定した(図3)。3%Ni鋼では桁内下フランジ上面は「要観察を示すさび領域」、その他の桁内外ウェブ、桁外下フランジ上面、下フランジ下面は「未成長のさび」または「環境遮断性のさびの領域」であった。一方、JIS 耐候性鋼は、桁内下フランジ上面で「異常を示すさび領域」であったが、その他の部位は3Niと同様の領域に位置付けられ、桁内下フランジ上面の腐食が激しいことを定量的に示した。

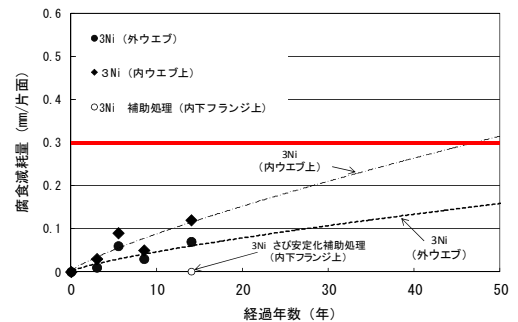
図7 腐食減耗量の経年変化

図6に超音波厚さ計を用い測定した各種表面仕様の3%Ni鋼の腐食減耗量の経年変化を示す。腐食減耗量の経年変化を表す $Y=AX^B$ の係数を用いて長期腐食減耗量を予測した結果、3%Ni鋼で桁外ウェブは0.16mm/50年となり、耐腐食性能レベルIの目標値⁵⁾($\leq 0.30\text{mm}/50\text{年}$)を満足する結果である。一方、桁内ウェブ上側では、0.31mm/50年であった。付着塩分量が多い桁内ウェブ上側は、降雨による付着塩分の洗い流しが期待できず、塩分蓄積によって腐食減耗量が増加したと考えられる。また、さび安定化補助処理仕様では、約15年後も桁内上フランジ下面でも補助処理被膜が残存しており、ほとんど腐食減耗は認められなかった。
