# 耐候性鋼橋梁における部分補修塗装後の長期耐久性に関する経年調査

日鉄住金防蝕 正会員 ○佐野大樹, 今井篤実  
山口大学大学院 正会員 麻生稔彦

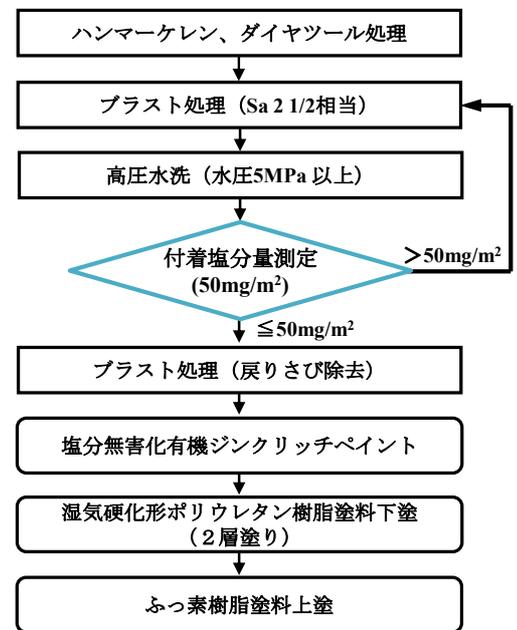
図 2 耐候性鋼用 Rc-I 塗装系 施工フロー

山根橋における部分補修塗装事例においては、まず、ダイヤモンド処理による孔食部以外の固着さびの除去を実施した。その後、孔食内に残るさびや、さび層下に入り込んだ付着塩分除去のため、ブラスト処理と高圧水洗を併用し、素地調整程度 ISO Sa2 1/2、付着塩分量  $50\text{mg}/\text{m}^2$  以下を実現した。塗装系としては、Rc-I 塗装系を準用した塗装仕様とした。平成 26 年には、鋼道路橋防食便覧にて、耐候性鋼橋梁の補修塗装する際、素地調整には、ブラストによる素地調整程度 1 種に加え、素地調整後には付着塩分量が  $50\text{mg}/\text{m}^2$  以下とすることが要求事項となったが<sup>2)</sup>、これら要求事項を達成する補修工法として、山根橋での補修工法を耐候性鋼用 Rc-I 塗装系として公表している<sup>3)</sup>。耐候性鋼用 Rc-I 塗装系の施工フローを図 2 に示す。

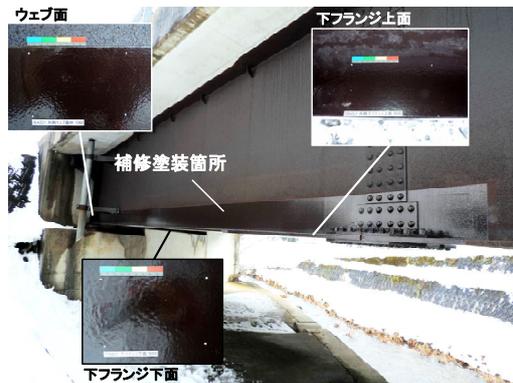
写真1 約60ヶ月(5年)経過した補修塗装箇所

調査期間中における補修塗装箇所の付着塩分量は0~680mg/m<sup>2</sup>の値を示し、12月に付着塩分量が多くなる傾向が見られたが、約60ヶ月(5年)経過した補修塗装箇所の外観に膨れ等の異常は見られなかった。また、補修塗装端部においても、無塗装部から外観上、塗膜下への腐食進行は確認されなかった。

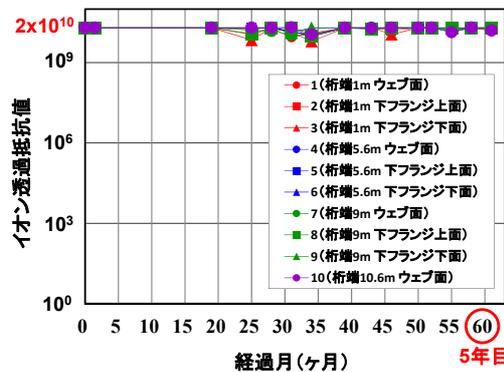
図3 約60ヶ月(5年)経過した補修塗装部のイオン透過抵抗測定結果

補修塗装とその補修塗装端部のイオン透過抵抗測定は、測定を行う時期によって、値の変動が見られ、特に、12~3月頃の冬季における測定(例えば25ヶ月目や34ヶ月目など)において値が小さくなる傾向に見られた。この値の変動は、季節による温湿度の条件変化によるものと思われる。補修塗装後から約60ヶ月(5年)経過時まで、6G(6×10<sup>9</sup>)Ω~20G(2×10<sup>10</sup>)Ω以上の間を推移しているものの、イオン透過抵抗値で1GΩ以上に値を示していることから、補修塗装と塗装端部には防食機能の劣化<sup>4)</sup>が生じておらず、良好な状態を維持し続けていると判断する。
