鋼製橋脚における塗膜の健全度調査及び考察

名古屋工業大学大学院 学生会員 ○鞍馬 宏紀
 名古屋工業大学大学院 学生会員 横井 勝旭

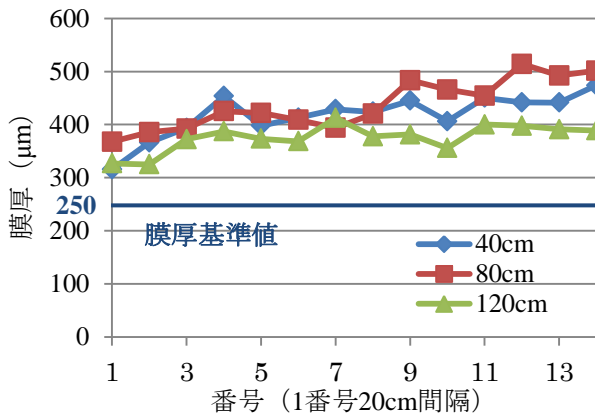
図-2 B橋脚の南面における計測結果

図-2と図-3に示すのは、清須線B橋脚の南面における各高さの計測結果と小牧線C橋脚の高さ120cmにおける各面の計測結果である。また表-3は、計測結果の平均値及び標準偏差である。B橋脚の計測結果より、高さによって膜厚の平均値に多少の違いがみられる。また、高さ40cmと80cmに比べて120cmにおける膜厚はばらつきが少なく、比較的均一であることがわかる。これは塗装の施工場所が関係していると考えられる。B橋脚は、高さ40cmと80cmは現場塗装、高さ120cmは工場塗装である。一般的に工場塗装の方が均一な膜厚が得られやすく、また現場塗装は膜厚が大きくなりやすい傾向にあり、そのことが確認できた。次にC橋脚の計測結果より、東西面に比べて南北面における膜厚が小さく、各面における平均値にも差が出ている。これより、同一橋脚内においても面に

よって膜厚に差があることがわかる。しかし、計測した全ての橋脚において膜厚基準値を確保しており、また計測点の初期値もないことから比較ができず、今回の膜厚計測で塗膜劣化を評価するには至らなかった。

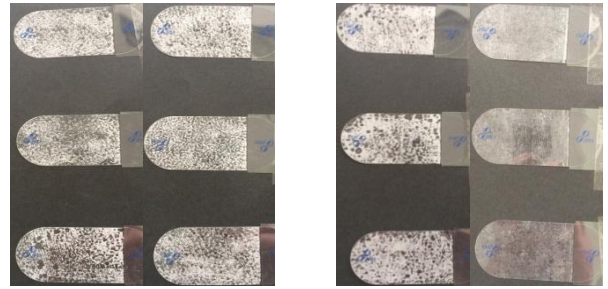
写真-1 C 橋脚の調査結果 写真-2 F 橋脚の調査結果

写真-1, 写真-2 はそれぞれ小牧線 C 橋脚と万場線 F 橋脚の南北における白亜化の写真である。また表-4 は、両橋脚の調査結果より標準画像を元に算出した評価点である。両橋脚において白亜化による劣化現象が確認できるが、C 橋脚では各面における白亜化の程度にあまり差がないことがわかる。これは、C 橋脚は上部工が南北を通過しており、面によって日照量にあまり差がないことが主な原因であると考えられる。

次に F 橋脚の調査結果より、面によって白亜化の程

度に差があり、東西面と南面では白亜化の程度が著しいのに対し、北面では白亜化がごくわずかしかみられない。これは橋脚の立地環境上、東西と南は日がよく当たるのに対し、北面では上部工などに隠れて日中も日が殆ど当たらないためであると考えられる。この結果から、白亜化による塗膜の劣化程度は橋脚によっても異なり、また面によっても異なることがわかった。

南面	北面	東面	西面
C橋脚	2.5	2.5	2.2	2.0
F橋脚	3.2	1.5	3.8	3.7
