明石海峡大橋主塔基礎鋼ケーソンの腐食調査

本州四国連絡高速道路株式会社

1. はじめに

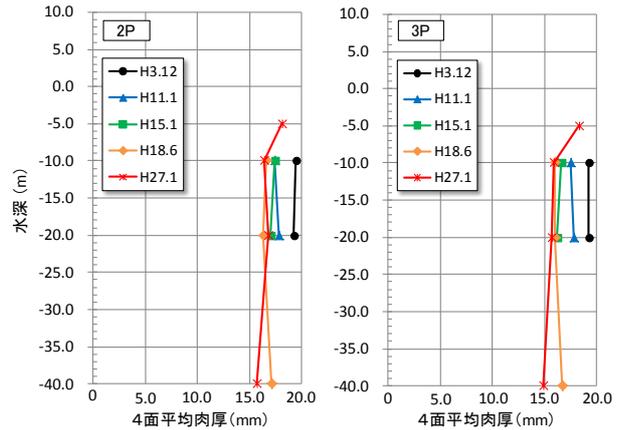
図-3 深さ方向の肉厚量分布

腐食調査の結果、海上部では鋼ケーソン外板の局所的な腐食や過年度に実施した補修塗装のはがれ、船舶緩衝工の添接ボルトの局部腐食等を多数確認した。また、海中部の鋼ケーソン外板の4面平均肉厚測定結果（東西南北4面の平均値）について、過年度分も含めた値を図-3に示す。今回の測定では、各主塔における4面平均肉厚は、設計厚20mmに対して2Pで15.7mm~18.1mm、3Pで14.9mm~18.3mmであり、過年度の測定結果と比較して、肉厚の減少を確認した。次に、図-4に各水深における4面平均腐食速度の経年変化を示す。いずれの水深においても、供用年数の経過とともに腐食速度が減少しており、今回の調査での腐食速度は、2Pで0.08~0.17mm/年、3Pで0.07~0.20mm/年であった。なお、国土交通省港湾局監修の「港湾の施設の技術上の基準・同解説」では、鋼材の腐食速度は海中部で0.1~0.2mm/年とされており、今回の測定結果は一般的な海中鋼構造物と同様の腐食傾向を示した。

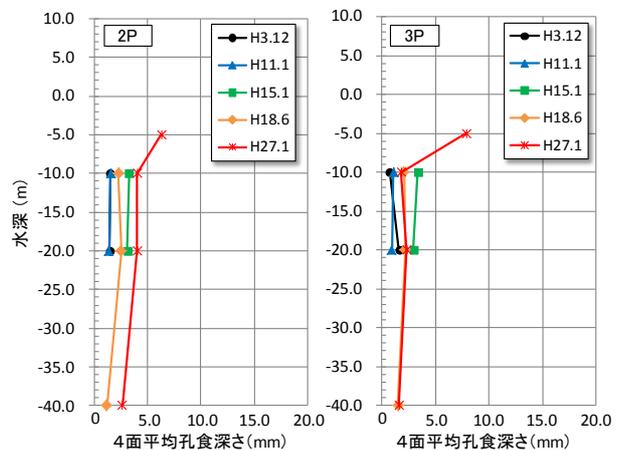
図-5 深さ方向の孔食深さ分布

さらに、図-5に孔食深さの測定結果について、過年度分も含めた値を示す。今回の測定では、各主塔における4面平均の孔食深さは2Pで2.6~6.3mm、3Pで1.6~7.9mmであり、両橋脚ともT.P.-5.0mで孔食深さの最大値（2P東面T.P.-5.0mで孔食深さ9.0mm、3P南面T.P.-5.0mで孔食深さ9.0mm）を計測した。また、過年度分の結果と比較すると最も深い値を計測した。写真-2に孔食状況を示す。

今回の調査により、各面における平均肉厚は水深の浅い箇所より水深の深い箇所のほうが薄い結果となり、孔食深さは最も水深の浅いT.P.-5.0mで最大となった。これらの結果は、鋼ケーソン外板への海洋生物の着生状態が影響を与えているものと考えられる。水深の浅い箇所では海洋生物が不均一で隙間が生じた状態で着生しているため、マクロセル腐食や隙間腐食と呼ばれる形態で局所的な腐食が進行しているものと考えられる。また、水深の深い場所では海洋生物の着生状態が均一ではあるが、付着生物の厚さが薄い場合、全体的に腐食が進行しているものと考えられる。

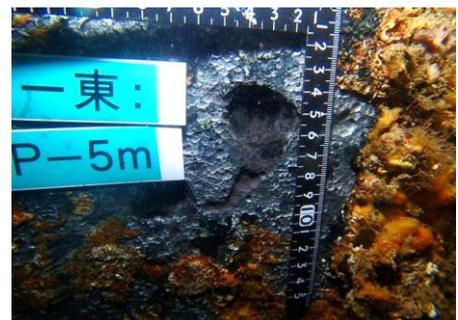
今回の調査での最小肉厚（平均肉厚-最大孔食深さ）は2P東面T.P.-5.0mの8.9mmで、当該箇所の腐食速度は0.43mm/年であることから、今後も腐食速度が変わらなると仮定すると、孔食が板厚を貫通する残存寿命は約20年である。以上の結果より、海上部の補修を優先的に実施し、海中部は定期的な調査を継続して実施し、電気防食や電着工法など適切な防食方法を検討していく予定である。

写真-2 孔食状況 (2P 東側 T.P.-5.0m)
