### パイプ型落橋防止装置の防食性能に関する研究

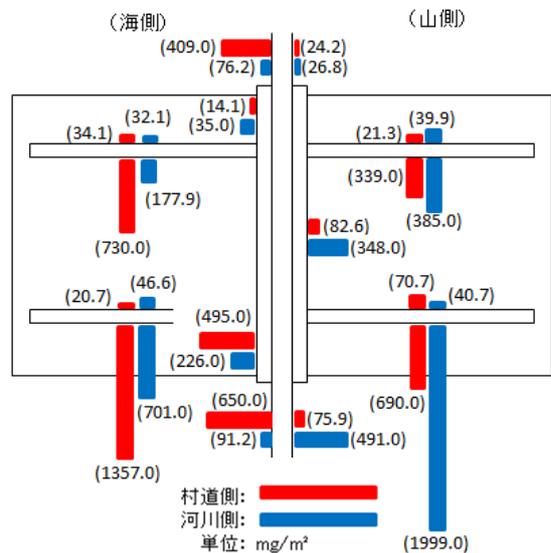
図-5 表面塩分計による付着塩分の測定結果

図-5 に表面塩分計による付着塩分の測定結果を、図-6 に落橋防止装置の目視調査結果を示す。図-5 に示すように落橋防止装置の形状の都合により測定できない箇所もあったが、落橋防止装置の付着塩分は、部材の上面側より、雨のかからない下面側に多く付着する傾向にあった。図-6a), b), c) に示すように落橋防止装置の溶融亜鉛めっきに白さびが全体的に発生していた。これらのことにより、約1年間暴露ではパイプ型落橋防止装置の暴露試験体の本体には、白さびが発生していたものの、大きな腐食は確認できなかった。また、パイプ型と従来型の落橋防止装置の暴露試験体の本体にも、腐食がなかったことから、約1年間暴露では大きな差が確認できなかった。

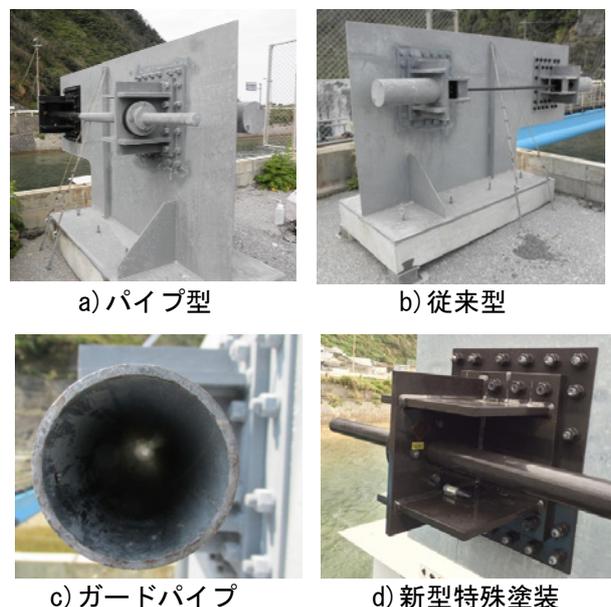
図-6 約1年間暴露した落橋防止装置の目視調査結果

新型特殊塗装は、図-6d) に示すようにボルトのねじ部に若干の白さびが発生していたものの大きな劣化がなく、約1年間の暴露ではその防食性能の確認にはいたっていない。

パイプ型と従来型の落橋防止装置の防食性能を比較できるまで暴露試験を継続し、温湿度ロガーなどのデータから濡れ時間割合を算出し、腐食速度の評価を行う。また、パイプ型落橋防止装置のパイプ内部の腐食状況を非破壊試験や解体して検査する。
