過酷な環境下で暴露された高力ボルト摩擦接合継手部の腐食形態に関する調査

宮地エンジニアリング(株) 正会員 ○山下 修平, 大塚 恵
琉球大学 正会員 下里 哲弘, 有住 康則
木更津工業高等専門学校 正会員 田井 政行

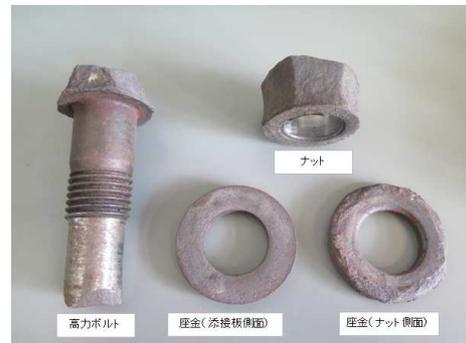
写真2 高力ボルトの腐食状態

写真2に撤去した高力ボルトの腐食状態を示す。外気に曝されていたナット、ボルト頭において腐食減肉が激しいのが分かる。一方で、ボルト軸部においては、比較的健全な状態にあり発錆もほとんど見られていない。なお、ボルトネジ部先端は、ボルト撤去時に切削を行っている。

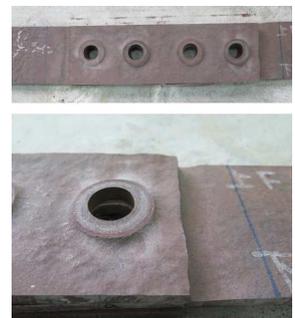
写真4 添接板表面(桁内面側)

写真3,4に試験片の外観写真を示す。桁外面側と比較して桁内面側の腐食が進行しており、激しい腐食

減肉により表面に凹凸が生じている状態であった。また、添接板外面は座金が接触していた箇所については腐食が進行していなかった。その一方で、座金周辺では約10mm幅のドーナツ状に2mm程度減肉している状態であった。

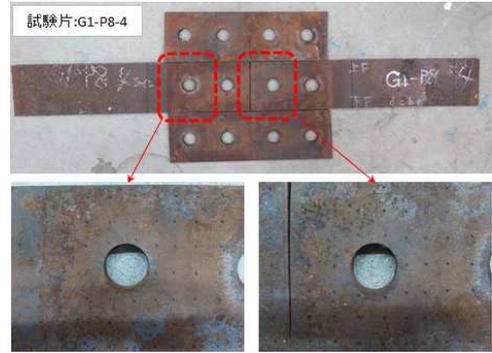
写真5にすべり試験後の摩擦接触面の状態を示す。すべての試験片において、ボルト孔近傍ですべりにより生じた光沢が確認できる。発錆状態については添接板及び母材共にボルト孔近傍では点さび程度であり、さびが生じていない箇所も見られる。その一方で、部材縁端では層状のさびが確認できる。

写真5 摩擦接触面の状態

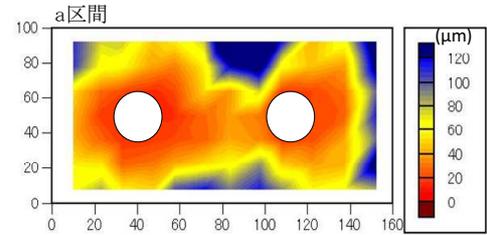
[接触面のさび厚: G1-P8-4]

図2 摩擦接触面(さび厚)のコンター図

さび厚の計測は、1点式の電磁膜厚計により約10mmピッチの点で計測を行った。図2に計測したさび厚のコンター図を示す。ボルト孔近傍ではさび厚が0μm~30μmであるのに対して、部材縁端部においては100μm以上を示しており縁端部に向かうに従いさび厚が増加していることが分る。

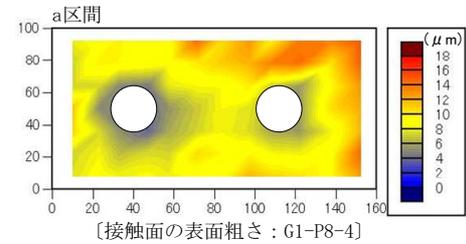
[接触面の表面粗さ: G1-P8-4]

図3 摩擦接触面(表面粗さ)のコンター図

表面粗さ測定は、触針式表面粗さ測定器を用いて計測を行った。測定したパラメーターはすべり係数と相関関係が高いとされている算術平均粗さ Ra とした。表1に表面粗さ値及び図3にコンター図を示す。コンター図より、ボルト孔芯近傍においてはすべりにより表面粗さが低下しているものの、縁端に向かうに従いさびの影響により表面粗さが増加する傾向にある。表1には参考値として、既往の研究¹⁾にて提案されている換算式を用いて表面粗さから算出したすべり係数値も併せて付する。
