構造ひび割れを受けた RC 床版の補修および補強対策の検討

(株)エイト日本技術開発 正会員 ○篠原 聖治
 (株)エイト日本技術開発 正会員 小野 和行
 (株)エイト日本技術開発 飯盛 保孝

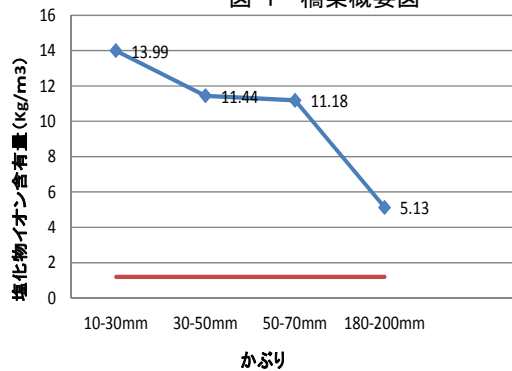
図-2 塩分含有量試験結果

損傷が顕著に発生している第 2 径間で RC 床版のコンクリートコアを採取し, 塩分含有量試験と圧縮強度試験を実施した。塩分含有量試験では, 既設鉄筋位置において腐食限界として規定される 1.2kg/m^3 を大きく上回る 11.0kg/m^3 程度の塩分含有量が確認された (図-2)。これは, 防水層が設置されていないため, 路面の凍結防止剤を含んだ水分が床版ひび割れに侵入したことが要因と推定される。また, 圧縮強度試験では, 竣工当時の床版強度として規定される 21N/mm^2 を上回る 38N/mm^2 程度以上の強度が確認された。このため, 塩分影響によりコンクリート強度の低下までには至っていないことが確認された。

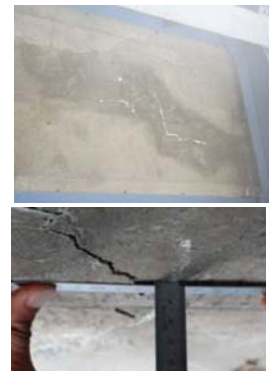
写-1 RC 床版のひび割れ

国道に架橋され供用後 33 年経過する 3 径間連続 鈹桁橋 (図-1) において, RC 床版に 2mm 程度の段差のある橋軸方向ひび割れが認められた (写-1)。本稿は, この RC 床版のひび割れについて品質試験と構造検証により損傷要因を分析し, 補修・補強対策を策定した事例を紹介するものである。

以上より本橋の床版ひび割れは、①G3～G4 間の床版構造ひび割れ発生、②路面の凍結防止剤を含んだ水分が床版構造ひび割れに侵入、③床版劣化とひび割れの助長といった損傷過程をたどったものと推定できる。なお、床版ひび割れは既に段差も認められることから注入工、断面修復工等でひび割れを充填しても再劣化の可能性が高い。また、 11.0kg/m^3 程度と非常に高い塩分濃度を有していることから、事前の床版補修対策が必要となる。そこで対策として電気防食工法、脱塩工法、部分打替工法により比較検討を行い、経済性・施工性の観点から部分打替工を最良案に選定した。

また、本橋の床版については主桁たわみ差・不等沈下による付加曲げモーメントの影響を考慮した補強対策が必要となる。対策後の荷重増加が少なく既設下部工・落橋防止装置等への影響、交通規制影響が小さい鋼板接着工法、炭素繊維シート工法により比較検討を行い、経済性・施工性の観点から炭素繊維シート工法を最良案に選定した。なお、炭素繊維シート工法については予め樹脂を含浸・硬化させた高強度のストランドシートを格子張とすることで、施工性と既設床版下面の可視化による維持管理性の向上を図った (図-5)。

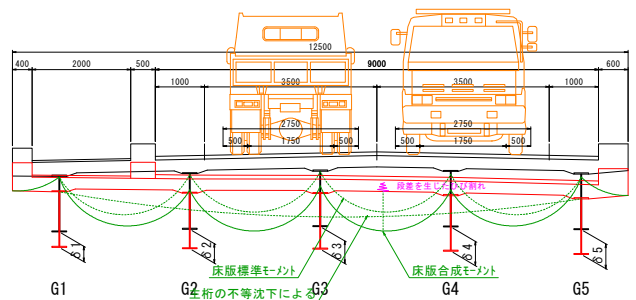
図-3 活荷重載荷状況

本橋については斜角が 60° と小さく, 図-3 に示すように主桁たわみ差・不等沈下による床版付加曲げモーメントが発生している可能性が考えられた。そこで, 上部構造の FEM 解析を実施, その結果主桁たわみ差・不等沈下を確認した (図-4)。なお, これにともなう付加曲げモーメントの影響は主桁たわみ差が無い直橋の場合と比して 1.17 倍程度あり床版応力も超過することが判明した (表-1)。

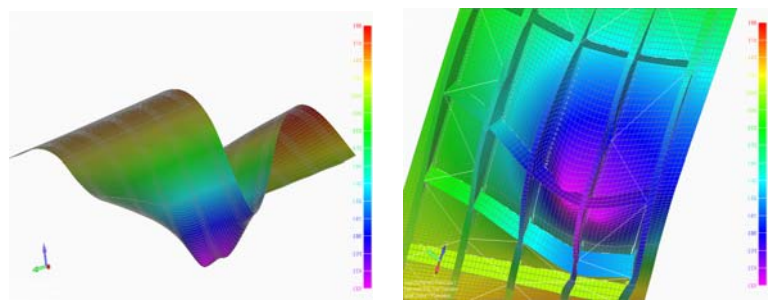
図-4 上部構造の FEM 解析結果

本橋は S47 道示適用であり, 竣工時は床版設計に付加曲げモーメントの影響が規定されていない時期であった。このため, 大型車交通量の増加に合わせて主桁たわみ差・不等沈下が拡大し, 応力超過と構造ひび割れに至ったものと推定される。
