鉄道橋 I ビーム桁支点首部の疲労き裂対策

西日本旅客鉄道(株) 正会員 ○池頭 賢
 西日本旅客鉄道(株) 正会員 丹羽 雄一郎
 (株) レールテック 正会員 松本 健太郎

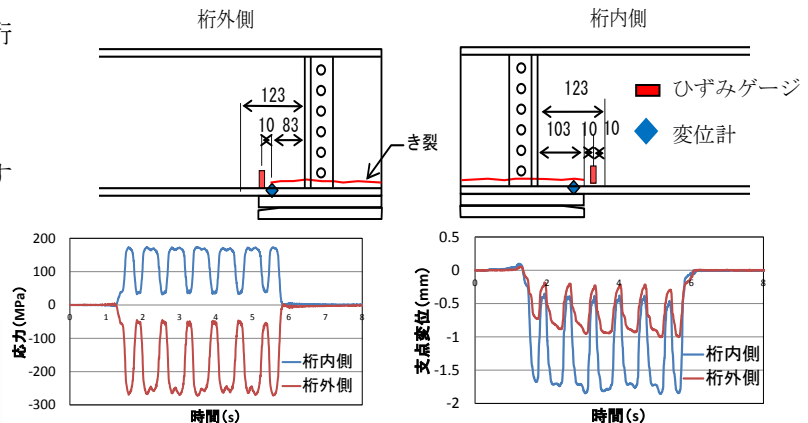
図-2 測定位置及び、測定結果

測定は支間 6.7m の I ビーム桁を対象とした。図-2 に測定位置、き裂周辺の応力、支点変位を示す。き裂先端から 10mm の位置の鉛直方向応力は桁内側で 174MPa の引張応力が、桁外側で-272MPa の圧縮応力である。また、ソールプレート前縁位置の鉛直変位は桁内側で 1.85mm、

桁外側で 1.00mm である。桁内側が桁外側より沈下していることから、面外曲げが発生し、き裂先端付近で高い応力度となっている。

I ビーム桁支点首部の面外曲げが発生し、き裂はソールプレート前縁付近まで進展しているため補修工法として、①ストップホール対策、②沓座補修、③当て板(端補剛材付き)の三段階の対策を試みた。

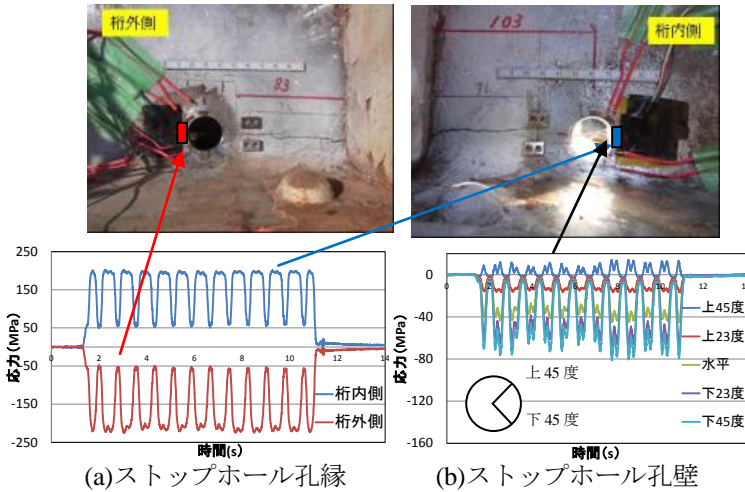
図-3 ストップホール施工後の測定結果

ストップホール近傍の応力測定結果を図-3に示す。ストップホール孔縁の鉛直方向応力では桁内側で 203MPa、桁外側では-225MPa が生じている。首振りによる面外曲げの影響から高い応力となる。

第一に、ストップホール施工によりき裂先端を除去し、応力集中箇所をストップホール円孔壁へ移動させることで、き裂進展を抑制することとした。ストップホールの径は 24.5mm である。

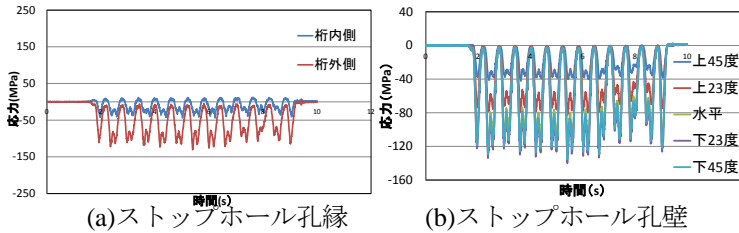
図-4 沓座補修後の測定結果

沓座補修によりストップホール孔縁鉛直方向では、桁内側で-44MPa、桁外側で-131MPaとなり、引張応力の発生は解消された。面外曲げ応力が43.5MPaと顕著な首振り現象は低減された。また、ストップホール孔壁は-140MPaの圧縮応力となっている。

次に、沓座補修を実施し支点部の不等沈下を抑制した。ストップホール近傍の測定結果を図-4に示す。

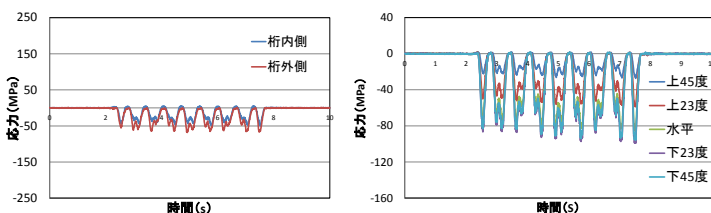
図-5 当板後の測定結果

ストップホール孔縁の応力は、桁内側で-50MPa、外側で-64MPaとなっており、面外曲げ応力が7MPaと首振り現象がほぼ解消されている。また、ストップホール孔壁の応力は-99MPaと(3)沓座補修後に比べて3割程度減少している。(2)ストップホールと(3)沓座補修のみの膜応力(87.5MPa)が、当板補強により膜応力(57MPa)となり、当板に荷重分配されている。

さらに、当板を取付けた場合のストップホール近傍の測定結果を図-5に示す。

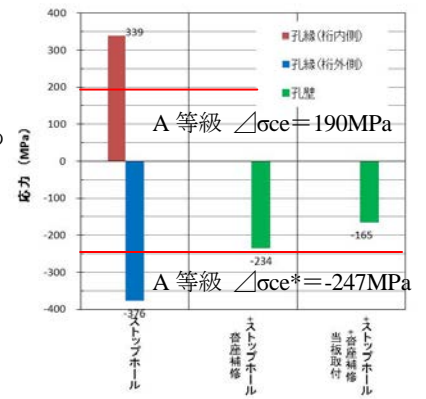
図-6 対策毎の応力ピーク値

(平均応力度 $\phi = -1$)となっているが、き裂の発生やストップホール削孔に伴う残留応力状態が不明なため、(2)との比較を兼ねて鋼母材の疲労強度等級A等級の一定振幅応力の打ち切り限界で検討した(図-6)。

支点のバタツキを残したままき裂先端にストップホールを設けた場合、き裂対岸の孔縁部において、疲労強度等級A等級の一定振幅応力の打ち切り限界よりも大きい。

支点のバタツキを解消し、き裂対岸の孔壁において、応力ピーク値が-234MPa生じる。疲労強度等級A等級の一定振幅応力の打ち切り限界程度となった。

一方、支点のバタツキを解消し、ウェブ両面に端補剛材付き大型当板を取付けた場合、き裂対岸の孔壁において、応力ピーク値が-165MPa生じ、疲労強度等級A等級の一定振幅応力の打ち切り限界以下となった。
