腐食した高力ボルト摩擦接合継手部の性能照査

中日本ハイウェイ・エンジニアリング名古屋 ○ 橋 吉宏 石川裕一
中日本高速道路 金沢支社 森山 守
長岡技術科学大学 長井正嗣 岩崎英治 宮下 剛

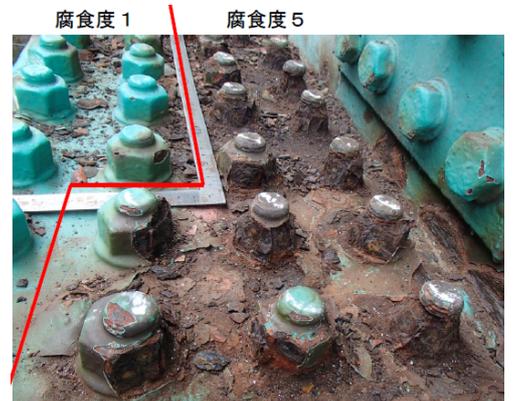
図-1 補修前の高力ボルトの腐食状況例

表-1は、腐食を生じた高力ボルトに対する評価基準の一例である。このような評価基準に対して、図-1は凍結防止剤を散布する北陸自動車道における補修前の高力ボルトの腐食状況であり、腐食形態として以下の傾向があった。

- ① 腐食損傷は下フランジ上面のナットおよび連結板に生じやすい。
- ② 塗装損傷部に凍結防止剤の塩分が浸透して腐食が始まる。
- ③ 排水管からの漏水部および枯葉堆積部などで局部的に腐食損傷が生じる。
- ④ 塗装損傷部と塗装健全部との腐食度の差は顕著であり、連結板はその端部で腐食が生じやすく、ボルトについては腐食度4、5の損傷は目視で判定しやすい。
- ⑤ 摩擦接合面の腐食はみられないが、腐食度5の一部のボルトで軸力の抜けを現場で確認している。

一般に、ナットの減肉量が片側1mm程度以下では軸力の低下はわずかであるが、それを超えると急激に軸力は低下することが知られている。実橋において腐食度5と判定された高力ボルトについて軸力の抜けが確認されており、腐食度5の残存軸力はゼロとみなせば、そのボルトの本数で接合部の性能照査ができると考えた。
