荷重作用下の免震ゴム支承に生じるオゾン劣化き裂およびその補修に関する基礎的研究

名古屋大学大学院 正会員 ○廣畑幹人
 名古屋大学 伊藤康晃
 名古屋大学大学院 フェロー会員 伊藤義人
 名古屋大学 藤本勝之

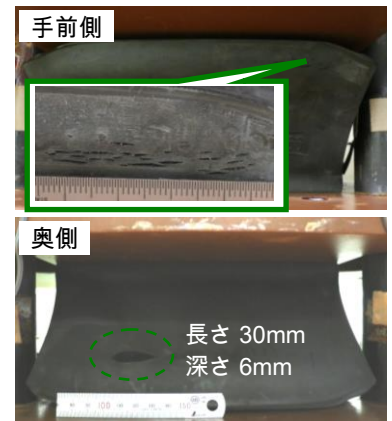
図-2 き裂発生状況

供試体をオゾン発生器付恒温槽内に設置し、著者らの既往の研究²⁾で特定したき裂を発生させる条件（温度 40℃，オゾン濃度 100pphm）の下で実験を行い、1 サイクル（96 時間）毎にき裂の発生有無を確認した。4 サイクル（384 時間）経過後、表面の引張ひずみ領域に図-2 に示す微小なき裂と比較的大きなき裂が発生した。

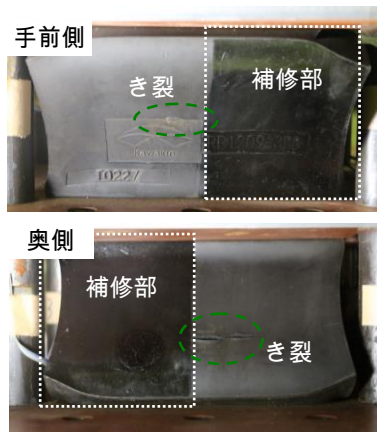
図-4 き裂発生状況(補修後)

き裂を補修した供試体を用い, 2. と同じ条件の下で 4 サイクル (384 時間) のオゾン劣化促進試験を実施した。2 サイクル終了 (192 時間) 後, 未補修部においてき裂が発生した (図-4)。コーティング補修を施した部分では, 4 サイクル終了 (384 時間) 後も新たなき裂の発生は確認されなかった。

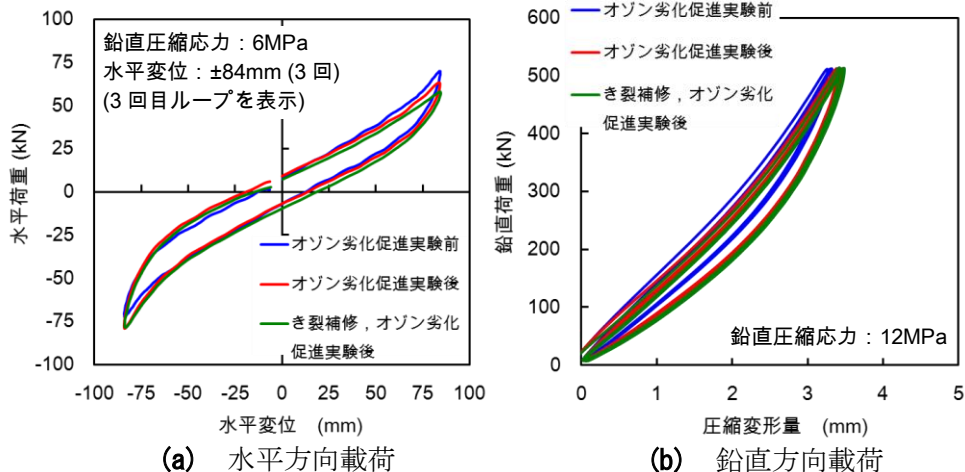
図-5 繰返し载荷実験結果

オゾン劣化促進実験によりき裂が発生した供試体に対して繰返し载荷実験を実施した (水平方向: 鉛直圧縮応力 6MPa 負荷下で水平変位±84mm を 3 回作用, 鉛直方向: 圧縮応力 12MPa を 3 回作用)。载荷実験の結果を図-5 に示す。オゾン劣化促進実験により表面の被覆ゴムから発生したき裂は内側のゴム層に到達していなかった。そのため, き裂が発生した状態およびき裂補修後の供試体の力学性能は健全状態とほぼ同じであった。
