経年劣化積層ゴム支承の耐震性能低下原因に関する一考察

阪神高速道路(株) 正会員 ○ 林 訓裕 阪神高速道路(株) 正会員 足立 幸郎
 阪神高速道路(株) 正会員 上田 勝久 阪神高速道路(株) 正会員 肥田 肇
 阪神高速技術(株) 正会員 坂本 直太 京都大学防災研究所 正会員 五十嵐 晃

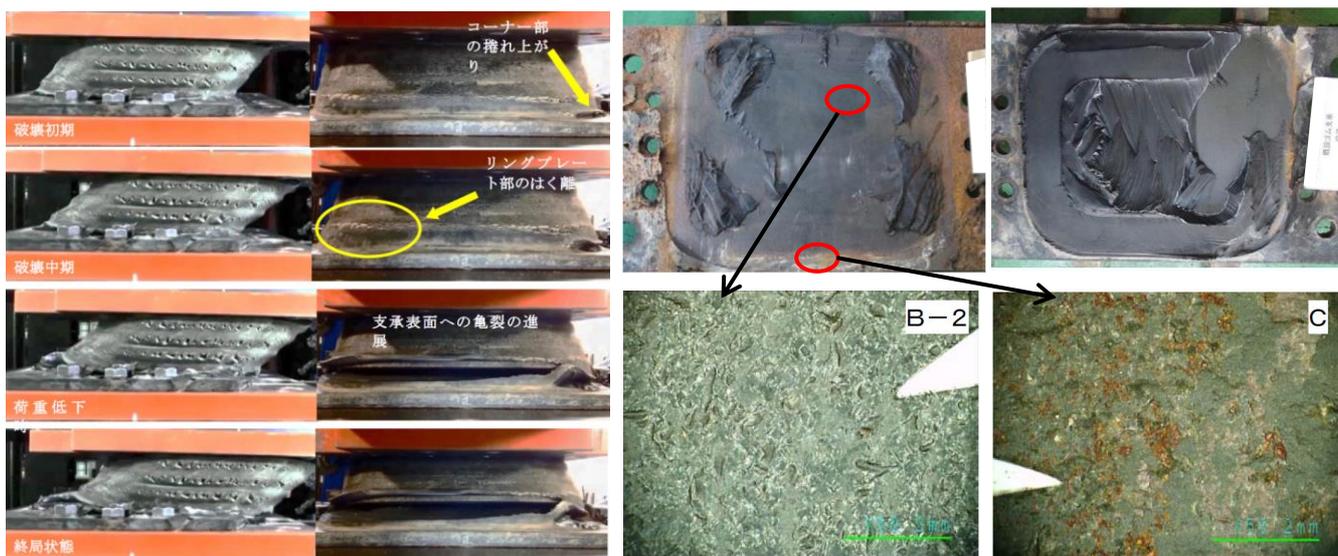
前稿¹⁾にて最も終局耐力が低かった劣化支承 G7 の載荷試験画像を写真-1 に示す。変形が大きくなるにつれリングプレート部のはく離が始まり、徐々に支承表面へきれつが進展した。その後荷重低下により終局状態となったが、破断位置はリングプレート下面とゴムの境界部、ならびに下鋼板とゴムの境界部であった。なお、経年劣化損傷である表面のオゾンクラックが進展して破断した状況は確認されなかったため、オゾン劣化による耐震性能低下及び破断への影響は限定的と考えられる。

終局試験後の破断面の目視観察を行い、どこで破断したかを調査した。写真-2 の上2枚は劣化支承 G5 及び

写真-1 劣化支承 G5 の終局限界試験画像

写真-2 破断面観察 (上左: G5, 上右: G7, 下: G5 マイクロ7°)

G7の破断面状況である。G5の破断位置は下鋼板とゴムの境界部であり、鋼板面の発錆も確認された。G7の破断位置は前述のとおりであり、他の劣化支承も同様であることから、破断の支配的部位はゴム層ではなく、ゴムと鋼板との接着界面であると考えられる。さらにG5の破断面をマイクロスコブ撮影したものを写真-2の下2枚に示す。ゴム-鋼板破断面(B-2部)は筋状のせん断変形破面が観察できなかったことから、接着層でのく離が想定される。また、外縁の発錆箇所(C部)では錆面からはがれた形跡が確認された。

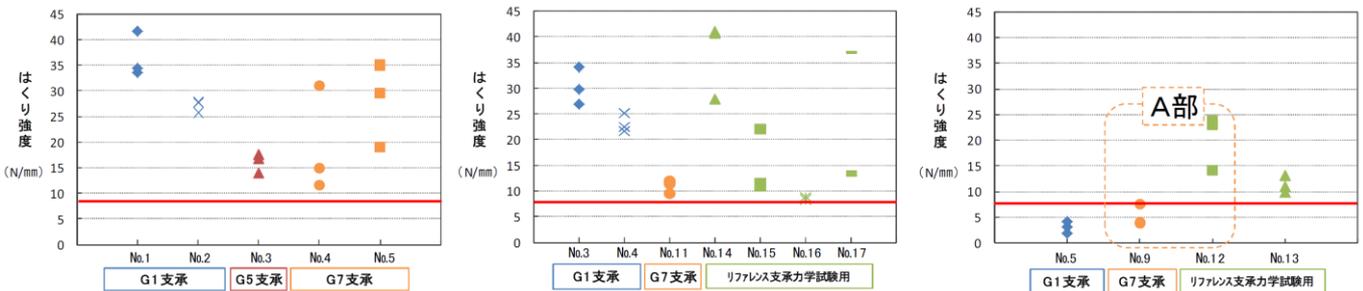
目視観察結果より接着層のはく離の可能性が考えられるため、①下鋼板部、②リングプレート部、③下フランジ部における接着はく離試験を実施した。結果を図-1に示す。①及び②は規格値(7.0N/mm)を上回っているが、③では下回るものがある。併せて③のA部に示した供試体では、ゴムと鋼板の境界部ではく離が発生しており、他がゴム層内ではく離である結果と異なっている。下フランジ部は外部から水の影響を受けやすい部位であるため、接着はく離がある場合には水の浸入により鋼板の発錆につながることを示唆しており、実際、今回調査対象としている劣化支承でも下鋼板の錆が確認されている。

図-1 接着はく離試験結果 (左: ①下鋼板部, 中: ②リングプレート部, 右: ③下フランジ部)

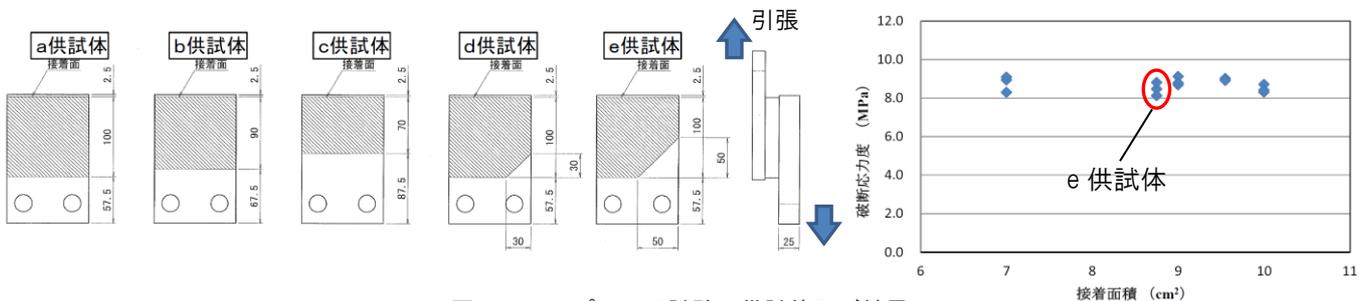
回転など実際のゴム支承のせん断変形挙動を再現しながらゴム表面のきれつや鋼板との接着面のはく離などが終局限界ひずみや破断面に及ぼす影響を確認することを目的として、ラップシエア試験を実施した。供試体及び結果を図-2に示す。供試体は各タイプ3体ずつ合計15体作成し、せん断方向に破断するまで引張変位を与える試験を行った。接着面積の違いによる破断応力度に明確な差異は確認されなかった。応力集中が高いと考えられたe供試体においても同様の結果となっていることから、ゴムと鋼板の接着が良好であった場合ははく離した部分があったとしても、それが破断の直接的な要因にはならないことが判明した。

図-2 ラップシエア試験の供試体及び結果
