台風による移植サンゴの物理的攪乱要因の考察と対応策の検討

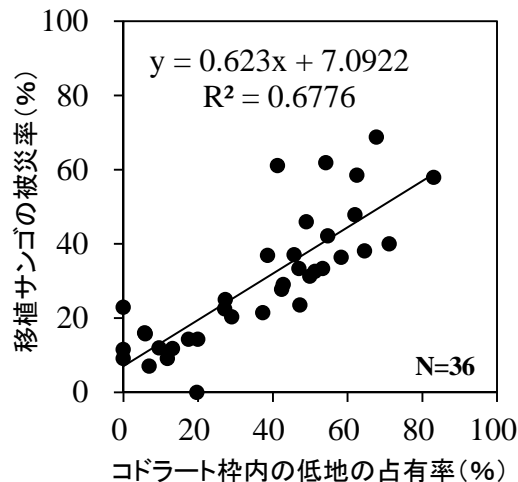
図4 移植サンゴの被災率と低地の占有率の関係図

図4より、図5a)のような砂礫等が侵入しやすい低地の占有率が高いほど、被災率が高いことが分かった。

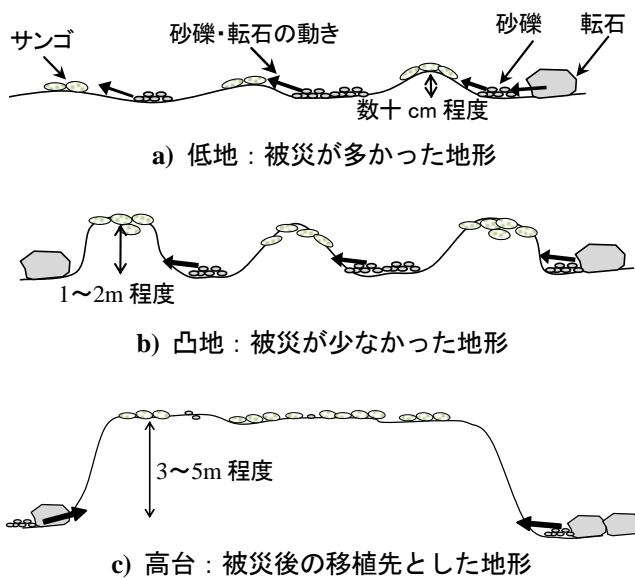
図5 移植先の地形の断面イメージ図

次に、調査地点によって被災の程度が異なった理由について、微地形の観点から考える。目視観察では、砂礫や転石が調査枠内に侵入している面積が大きいほど、被災したサンゴの群体数も多い傾向がみられた。このことを踏まえ、幾何補正した垂直写真の画像分析により、枠の面積に対する砂礫等の侵入範囲の面積の割合を求めた。なお、砂礫や転石が侵入した地形は周辺より低いことから、以下では低地と言う。図4に移植サンゴの被災率と低地の占有率の関係図を示す。図5には、低地：被災が多かった地形、凸地：被災が少なかった地形、高台：被災後の移植先として選定した地形のイメージを示す。

低地の占有率が低い場所は、図5b)のような凸地形となっており、被災率が低かった。ただし、図5b)では転石の攪乱による壊滅的な被災は見られないまでも、波浪によって巻き上げられた砂礫による被災痕は散見された。

これらのことを踏まえ、被災後の移植作業では、転石や砂礫の影響が及ばないことを期待して、図5c)のような高台に移植した。さらに、図1の移植先1に加えて北側の移植先2にも移植を行うことで、台風の進路の違いによる被災のリスクを低減する対策も講じた。その結果、2015年2月現在までは、台風や冬季風浪による目立った被災は生じていない。本研究の成果が、他のサンゴ移植においても台風対策の一助となれば幸いである。
