東北地方太平洋沖地震津波による陸閘等の被災と更新・維持補修における課題の整理

国土交通省国土技術政策総合研究所 正会員 ○浅井 正

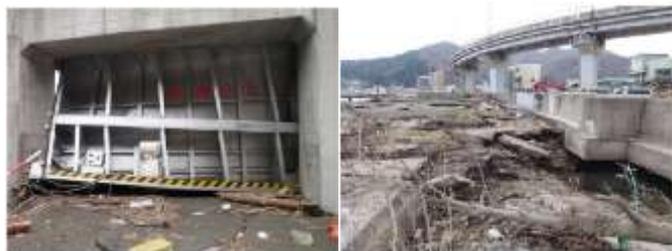
(1) 宮古港海岸の被災事例：写真-1 の左側は宮古港海岸高浜地区の陸閘の被災事例を示す。防潮堤の天端高は T.P.+8m (海側地盤高+6.5~6.8m) と高く、陸閘は防潮堤を繰り抜いて設置されていた。被災調査報告より、地震による不等沈下と液状化により陸閘の左端部の地盤の空洞化や舗装の亀裂が発生し、押し波時の津波により海側の舗装や土砂の流出が生じたとされている。このため、構造物として弱体化した扉体隅部に集中的に津波の波圧が作用して破損したとされている。

(2) 釜石港海岸の被災事例：写真-1 の右側は釜石港須加地区の陸閘の被災事例である。防潮壁の天端高は T.P.+3.0m程度 (海側地盤高+1.6~1.8m) であり、同程度の天端高の引き戸式の陸閘が設置されている。被災調査報告より、引き波時の津波により海側の地盤が洗掘されたとされている。また、津波にともなう漂流物の衝突により、防潮堤が破損している。防潮堤の扉体は流出し、所在がわからなくなっている。

写真-1 東北地方太平洋沖地震津波による陸閘の被災
左：陸閘が陸側に破損した事例（宮古港海岸）
右：海側が洗掘され扉体が流出した事例（釜石港海岸）

2. 被災事例の検討 以下に津波の押し波による被災事例と引き波による被災事例を示す。地震による液化等により完全に閉鎖できない場合、開口部に波圧が集中しやすく構造上の弱点になっていることが考えられる。このため、自動化等により閉鎖を確実に行うとともに、レール基礎等の耐震化が重要である。また、防潮堤の扉体は押し波には強いが引き波には弱い。このため、設計津波を超える津波を検討する必要がある場合には、引き波に対する扉体の安定を考える必要がある。この他、漂流物に対する検討も重要である。
