## シールドトンネルの点検結果に基づく変状の実態に関する一考察

国立研究開発法人土木研究所 正会員 ○森本智, 日下敦, 石村利明, 砂金伸治

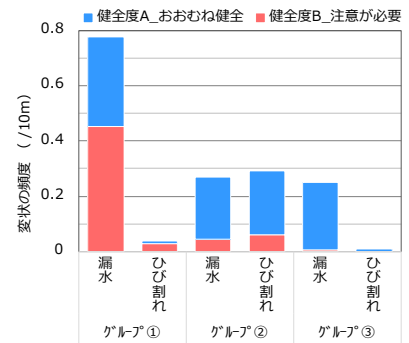
図-1 変状の発生頻度

図-1 に変状の発生頻度を示す。漏水の発生頻度は、シーリング材が非膨張性であるグループ①が 0.78 と高く、水膨張性であるグループ②,③は 0.26 程度と低いことがわかる。また、滴水・流下以上の漏水が発生し注意が必要と考えられる健全度 B に分類された頻度は、グループ①が 0.45 と最も高く、一方、グループ②,③は 0.04, 0.01 と低い値となった。図-2 に二次覆工を省略したグループ③の漏水発生箇所を示す。漏水は 7 割以上が裏込め注入孔からのもので、その規模はどれもにじみ程度の小さいものであった。

ひび割れの発生頻度は、二次覆工があるグループ②が 0.29 と高く、一方、二次覆工が省略されるグループ③では、0.01 未満となった。ここで、グループ①は 0.04 と低い値であったが、これは点検の際、ひび割れから漏水が発生していた場合、漏水に分類しているためと考えられる。また、0.6mm 以上のひび割れが発生し注意が必要と考えられる健全度 B に分類された頻度は、グループ①,②が 0.05 程度で、グループ③は確認されなかった。ただし、二次覆工が省略されたグループ③についてひび割れの頻度が小さい理由は、二次覆工の有無やトンネルの表面の部材における鉄筋の有無等による構造的な違いか、建設年次が他に比較して新しいものであるのかなどの検討は今後必要である。
