## 樋門等河川構造物周辺堤防における抜上り形状と築堤履歴、空洞の関係

土木研究所 正会員 ○平林 学, 石原 雅規

**1. はじめに** 平成 25 年度に樋門等河川構造物詳細点検要領<sup>1)</sup>(以下、詳細点検要領)に基づき、直轄河川において樋門・樋管周辺堤防の詳細点検が実施され、4,548 箇所の点検結果を収集した<sup>2)</sup>。そのうち、函体周りの空洞・緩みが多く確認された 5 河川について、詳細に点検結果を分析した。そのうち、本稿では、樋門周辺堤防の機能低下に深刻な影響を与える函体周辺の空洞と関連性が高く、外観から計測が可能な抜上りに関して、現地で測量した結果と築堤履歴、空洞の関係について報告する。

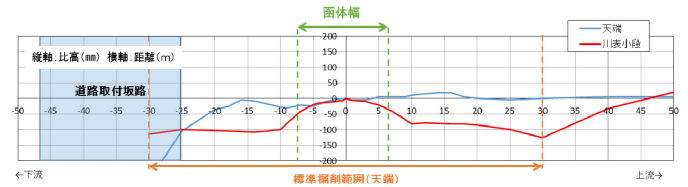
図-3 樋門 A (空洞有) における縦断測量結果

3 箇所の樋門周辺堤防の縦断測量結果を図-3,4,6に示す。これらの樋管のうち、削孔等の調査によって、樋門 A では厚さ 2 cmの空洞が確認されたが、樋門 B と C では確認されていない。

樋管 A と樋管 B では天端と川表小段の 2 側線で測量を実施した。樋管 A の天端では抜上りの形は確認できていない。これは、天端の舗装を補修した結果であると考えられる。当該樋管では、樋門工事と併せて前後区間広範囲に引堤を行っている。したがって、図-3 には標準掘削範囲を示しているが、実際には周辺堤防を同時期に同じ材料で施工したものであり、図-3 の小段の抜上り形状は、新規築堤に伴い基礎地盤の圧密、盛土材の圧縮の結果形成されたものであると考えられる。樋門 B の天端舗装には補修の痕跡はなく、抜上りも確認できない。川表小段での抜上りの形状は、樋門 A に比べ急勾配である。護岸の状況を上から撮影したものが図-5 であり、翼壁のすぐ脇が窪んでおり、補修履歴も確認できる。空洞も確認されていないことから、小段の抜上りは護岸背面土砂が吸い出されたことによって生じたものとするのが自然である。一方、樋門 C では、天端、小段いずれでも良く似た形の抜上りが確認でき、沈下は樋管近傍に限られている。築堤履歴を確認すると、樋門を設置するために開削、埋戻しが行われていた。空洞が確認されなかったことと合わせて考えると、盛土材の圧縮が沈下の主要因であると考えられるものの、断定はできない。外観調査で抜上りの原因をより正確に把握し、空洞有の箇所を高い精度で抽出するには、正確な開削・埋戻しの範囲と沈下の範囲を比較する方法が有効と考えられる。例えば、沈下の範囲が開削・埋戻しの範囲に収まっていれば空洞の発生の恐れは低いと判断することができる。
