## 走行型計測技術を用いたトンネル点検の効率化の検討

パシフィックコンサルタンツ(株) トンネル部 正会員 ○駒村 一弥<sup>1)</sup>  
 パシフィックコンサルタンツ(株) トンネル部 正会員 山本 秀樹<sup>1)</sup>  
 パシフィックコンサルタンツ(株) トンネル部 正会員 重田 佳幸<sup>1)</sup>  
 パシフィックコンサルタンツ(株) トンネル部 正会員 加賀田 敬<sup>1)</sup>

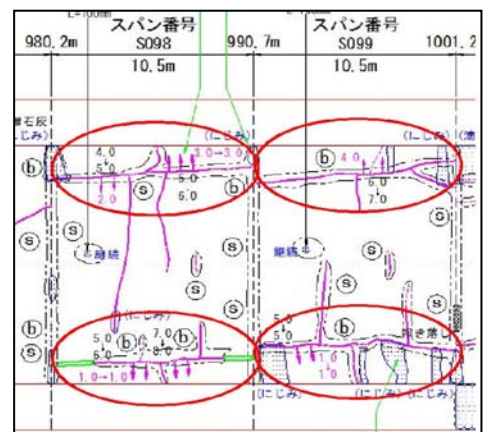
【図 2-1】近接目視点検による変状展開図

過年度点検結果によると、スパン S098、S099 に段差を含む幅 7mm の水平ひび割れがあり、外力による変状が懸念された。従来の点検結果（図 2-1）と走行型計測結果（壁面画像撮影）を用いた点検結果（図 2-2）を比較した結果、析出・溶出跡の形状や段差位置も再現され、近接目視点検の補完技術として利用可能であると考えられる。

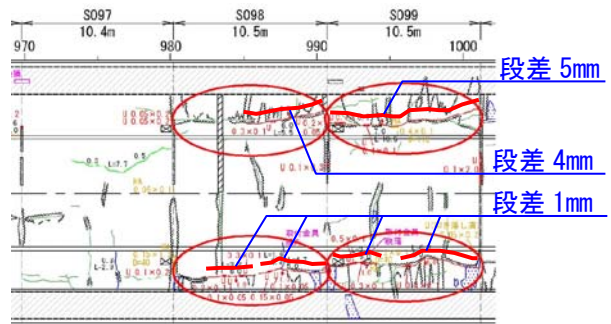
【図 3-1】画像計測による変状展開図

スパン S098-S099 の走行型計測システムによる断面測量結果を図 3-2 に示す。変状展開図(図 3-2)では、スパン S098, スパン S099 の双方に段差ひび割れがある。断面測量結果は、スパン S099 の方にひび割れ位置に対応した内空側への変形形態があり、スパン S098 についても、同様な傾向が見られるが、全体として押出し変形はスパン S099 より小さい(図 3-1, 図 3-2)。覆工背面空洞探索からは、覆工巻厚は確保されており、背面空洞も存在しない結果が得られた(図 3-3)。また、過年度の段差計測結果からも段差の進展はみられない。

よって、段差ひび割れは、近接目視、走行型計測による断面測量結果から、ひび割れ位置と変形形態の整合が見られるため、外力に起因した変状であると推定される。ただし、変状の進展がないことから、段差を含むひび割れは安定状態にあると考えられる。

対策工としては、大きな外力は作用していないこと、経過観察が可能なことより、ひび割れ周辺のはく離・はく落を防止する目的で「可視樹脂繊維シート」を提案した。

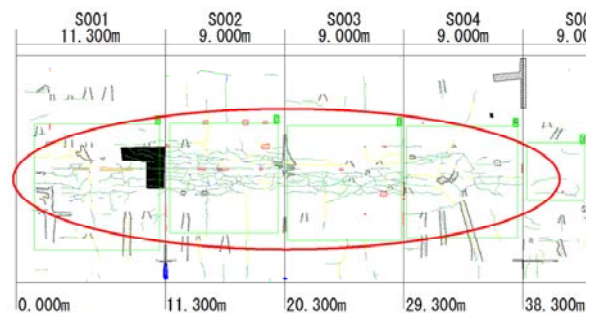
【図 3-4】坑口部天端の縦断方向ひび割れ

一方、同様な縦断方向ひび割れ密集区間である坑口部天端(図 3-4)については、天端沈下の一様な変位傾向はみられないことから、温度影響・乾燥収縮ひび割れと判断できる。
