# 初生的な地盤変位により覆工変状が生じたトンネルの安全対策について

和歌山県県土整備部道路局道路保全課 非会員 堅田憲司  
日本工営株式会社 正会員 ○中島美千代・非会員 中西敏夫

## 1. 土河屋（つちごや）トンネルの概要

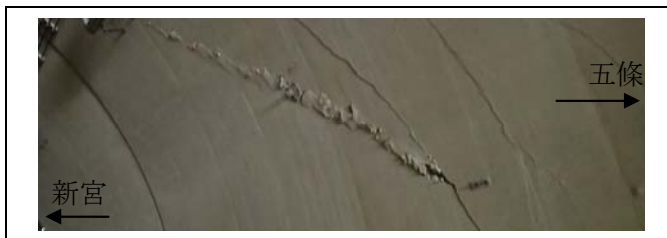
写真-1 覆工亀裂（山側壁面）

位置で発生し、覆工目地・亀裂を境として坑口側が 15mm 程度下がり、段差が生じた。亀裂の伸長方向はトンネル横断方向に対してやや川側に傾いている（写真-1、図-2）。

覆工亀裂は、開口量 0.3mm 以下のヘアクラックが断続的に増加する傾向にある。ただし、このヘアクラックの増加傾向はトンネル中央部や新宮側坑口部には認められないことから、変状が顕著な区間に特異なものであることが確認された。

1) トンネル周辺地山の深部に分布する攪乱層の一部がトンネルに掛っているため、その地圧がトンネルに作用していた。2) 攪乱層の変位は豪雨に相関して増大する地すべり的な特性を有している。3) トンネル完成後 2 番目の規模の降雨であった平成 26 年台風 11 号時にはトンネル周辺の攪乱層にて 1mm 内外の地盤変位を検知したが覆工に新たな損傷が生じるまでには至らなかった。4) このことから、3 章で示した覆工の明確な損傷はトンネル完成後の最大規模の豪雨であった平成 23 年台風 12 号豪雨時(累積降雨量 1097mm)に生じた可能性が高い。5) 以上から推定される地盤変位(地すべり)の規模は、幅約 200m・長さ約 250m・深さ約 70m である。

は生じなかったことから、覆工補強対策や監視体制を整えることで通行止め解除が可能と判断した。このため、覆工耐力を現状よりも向上させるとともに剥落片の落下防止をはかり、さらに地盤変位の誘因と目される地下水位の上昇抑制を狙って、暫定対策として鋼アーチ支保工・金網張工・集水ボーリング工を実施した。
