# 仙台市の被災造成宅地の被害要因分析・復旧対策検討の事例及び今後の課題

パシフィックコンサルタンツ（株） 正会員 ○門田 浩一

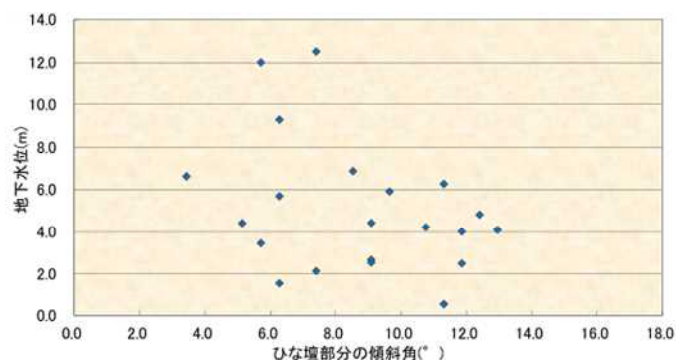
図－2 地下水位とひな壇部の傾斜角

ひな壇部分の傾斜角と地下水位の関係を図－2 に示す。傾斜角は  $5^{\circ}$  以上と急であり、傾斜角に係らず、地下水位は GL-1m～6m に分布しており、傾斜が急でも地下水位が高い位置に保水されていることが特徴的である。また変動部の  $N$  値は、盛土材料が砂質土の場合で概ね  $N \leq 10$ （特に  $N \leq 5$  が主体）、粘性土の場合で  $N \leq 4$  が多く分布していた。これらのことより、傾斜が急な盛土表層のひな壇部分に、地山からの流入水等が宙水状に滞留し、強度も小さい（締固め度が小さい）ことなどが、盛土表層のひな壇部分における崩壊・変形につながったと考えられる。

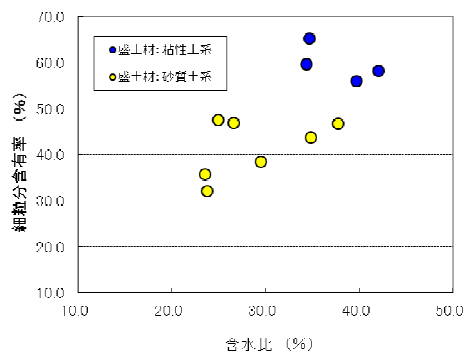
図-3 盛土の細粒分含有率と含水比の関係

被災地区における盛土表層部の細粒分含有率は  $30 \sim 70\%$  程度、含水比は  $25 \sim 45\%$  程度であり、盛土材料は粘性土系から砂質土系まで幅広くある。これらの三軸圧縮試験結果（ $c_u$ 、 $\phi$ ）と締固め度の関係では、内部摩擦角  $\phi$  は締固め度や盛土材料の違いによらず概ね  $\phi = 10 \sim 20^{\circ}$  を示しているが、粘着力  $c_u$  は締固め度  $78 \sim 89\%$  の範囲（ケース A）では  $c_u = 0 \sim 10 \text{ kN/m}^2$  と小さく、締固め度  $90\%$  以上（ケース B）になると飛躍的に大きくなる傾向を示している。特に締固め度  $87\%$  未満では、 $c_u = 0 \sim 3 \text{ kN/m}^2$  と非常に小さい。

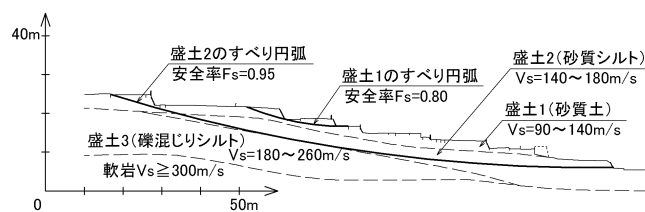
図-5 ひな壇部分における安定計算結果の一例

ケース A による三軸圧縮試験結果を用いて，ひな壇部分（1 段から複数段）のすべりに対して，設計水平震度 0.25 で二次元分割法による安定計算を行なった．計算事例を図-5 に示す．同図の盛土 1 のすべり円弧がひな壇部分のすべりとなり，安全率  $F_s$  は概ね  $F_s = 0.8 \sim 1.0$  を示した．また，非被災部のひな壇部分においても，同地区の被災部と同じ強度定数であると仮定して安定計算を行い，被災部・非被災部の安全率と水平変位量の関係を図-6 に示した．非被災部の強度定数は，同地区の被災部と同じ強度定数であると仮定した．安全率 1.0 前後のひな壇部分の水平変位量は 10～20cm 程度になっており，安全率 0.9 未満になると変位量が 0.5～1.5m 以上と非常に大きくなっている．
