鋼橋桁端部に施したアルミニウムマグネシウム合金溶射の追跡調査報告

西日本高速道路 株式会社 正会員 ○松井 隆行  
株式会社 フジエンジニアリング 正会員 元井 邦彦  
株式会社 富士技建 正会員 武藤 和好

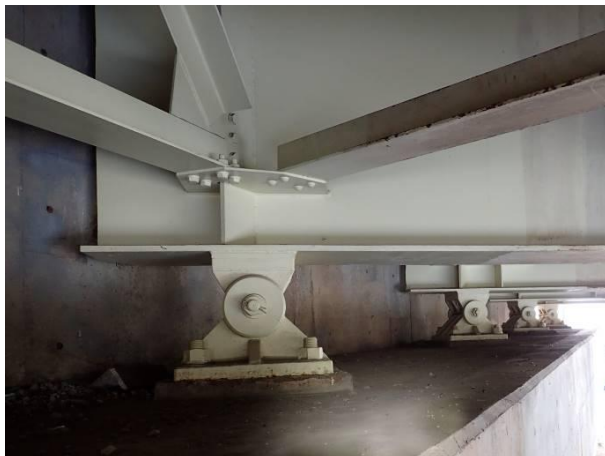
追跡調査の結果、桁端部のAl-(5%)Mg溶射皮膜については、目視調査の結果より、全体的に健全で良好な状態であることが確認され、膜厚の減少や電位の低下なども無く、大きな問題は生じず防食機能を保持していた（写真-1）。しかしながら、鋼桁端部と同時に実施した鋼製支承の一部において極わずかではあるが発錆が確認された。確認された発錆の部位は、鋼製支承のサイドブロックと下沓との隙間部分（写真-2）、およびベースプレート等と沓座モルタルとの境界部（写真-3）であり、ともに極狭隘な部分でブラスト・溶射の施工困難箇所であった。

写真-1 健全（4年経過）

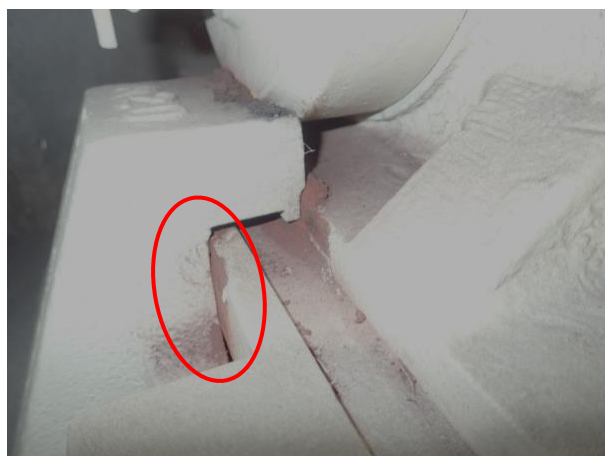
鋼製支承の金属溶射作業については、支承を存置させた状態でブラストおよび金属溶射作業を実施していることからサイドブロックと下査との隙間部分（接触部）や、ベースプレートと査座モルタルとの接触部、コンクリートとの埋め込み部などが溶射困難箇所となる。

写真-2 サイドブロックと下支承の接触部

このことから、今後永続的に使用する鋼製支承については、溶射困難箇所を排除するために、主桁仮受け等を行い一度既設支承を撤去し分解したうえで金属溶射を実施することとした。また、コンクリートとの接合部については、コンクリートやモルタルをカッターにて切り込み処理を実施し鋼材コバ部分を露出させ金属溶射を実施することとし、切り込み処理部分はエポキシ系モルタル等により封緘処理することとした。

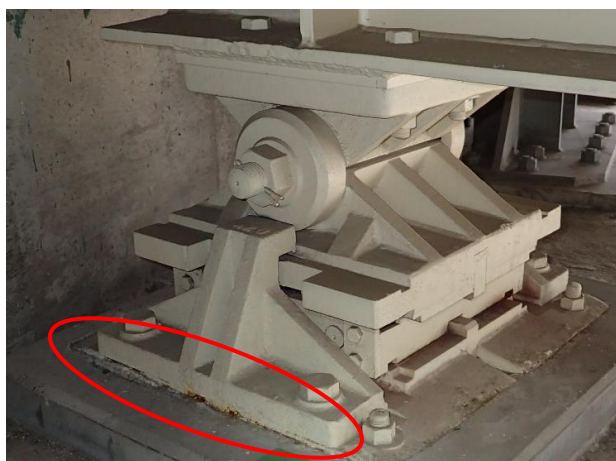
写真-3 コンクリートとの境界部の発錆

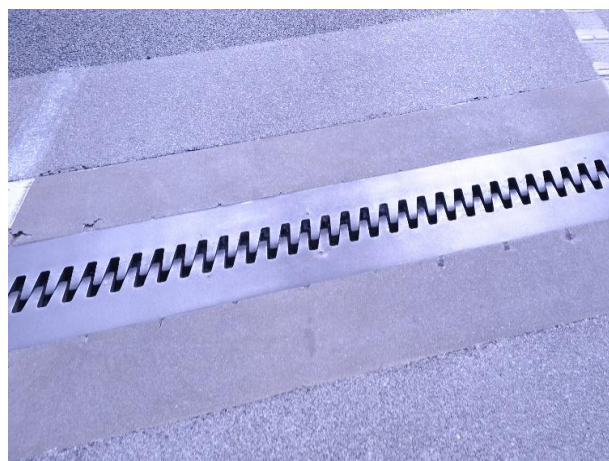
写真-4 車載カメラによる撮影例（4年経過）

伸縮装置フェイス面の滑り止め溶射については、全体的に剥がれ等の皮膜損傷は確認されず、健全な状態であることを高速走行撮影画像より確認した（写真-4）。なお、今回の調査では交通規制を実施することができなかったため、すべり抵抗値などの計測・評価は実施できなかった。
