## 27 年経過した実港湾鋼構造物におけるモルタル被覆工法の防食効果

本報告では、供用後 27 年経過した、実港湾鋼構造物に適用されたモルタル被覆工法に対して各種調査を実施し、防食効果について検討を行った。

現地調査は、A 港で供用後 27 年経過した横栈橋鋼管杭( $\phi 1, 100\text{mm}$ ,  $t=12\text{mm}$ )のモルタル被覆工法(+FRP カバー)を対象に実施した。図-1 に標準断面図および調査箇所を示す。なお、栈橋 1 ブロック( $18\times 20\text{m}$ )に対して外観観察を行い、劣化の状況がほぼ一様であることを確認しており、その結果を踏まえ、ブロック内の中央付近の海側の杭を調査対象に選定した。モルタル被覆の厚さは $50\text{mm}$ と確認されたが、配合等の仕様は不明であった。

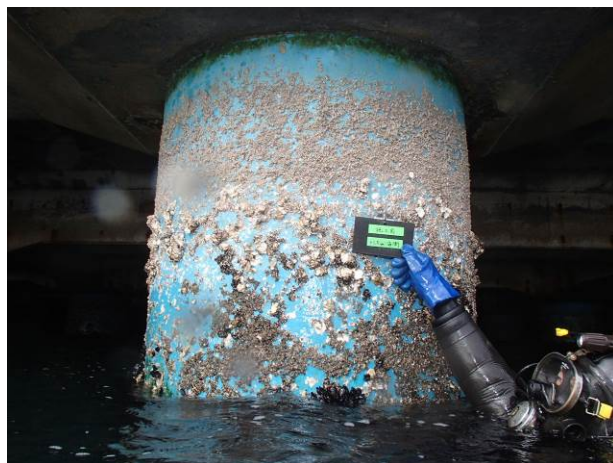
写真-1 外観目視調査状況

写真-1 に目視調査状況を示す。FRP カバー材に顕著な変状は確認されなかった。文献 1) に基づき劣化度を判定すると劣化度 d (変状が認められない状態)と判定された。また、岸壁全体での劣化のばらつきは少ない状況であった。

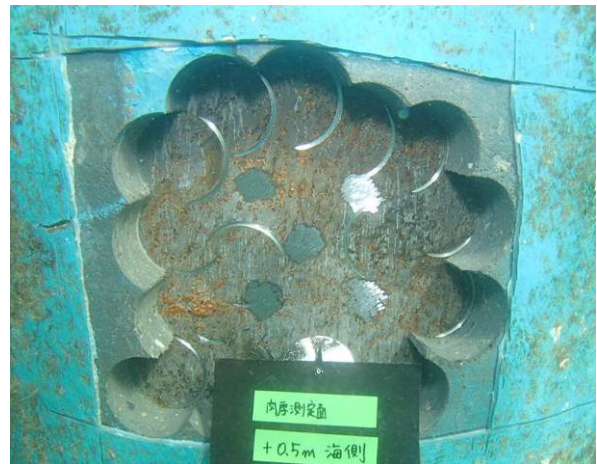
写真-2 に $+0.5\text{m}$ 海側の位置における被覆下の鋼管杭の状況を示す。対象箇所において、肉厚の減少は確認されなかったが、鋼材表面に軽微な赤錆が確認された。また、写真-3 に示すとおり、 $-0.5\text{m}$ の位置で採取したコアの鋼材表面

写真-2 鋼管杭表面確認状況(+0.5m 海側)

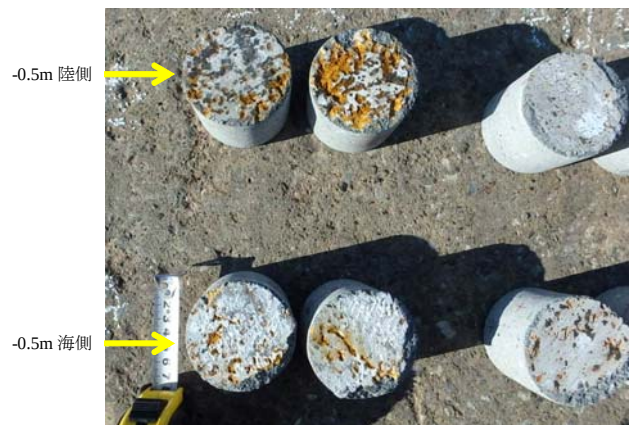
側には、海側、陸側共に赤錆が付着していた。

写真-3 採取したコアの鋼材表面側の状況

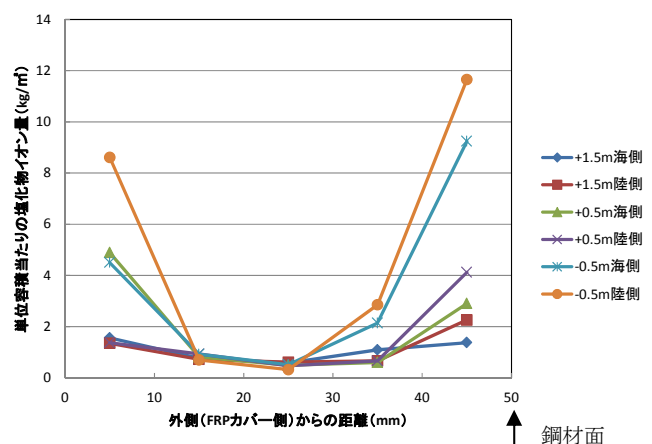
図-2 塩化物イオン濃度測定結果

図-2 に塩化物イオン濃度の測定結果を示す。全ての試料で両端の含有塩化物イオンが非常に多く、文献 3) における腐食発生限界塩化物イオン濃度  $2\text{kg}/\text{m}^3$  を大幅に上回るものもあった。また、ほとんどの箇所を外側 (FRP カバー側) よりも鋼管杭側の方が高くなっており、下部の方が高濃度となっていた。これらのことから、鋼管杭側から塩化物イオンが供給されていることは明らかで、 $10\text{kg}/\text{m}^3$  以上の多量の塩化物イオン量と赤錆が確認されていることから、モルタル被覆と鋼管杭の間に海水や酸素が供給されていると考えられる。ただし、 $-0.5\text{m}$  および  $+0.5\text{m}$  の箇所において、塩化物イオン濃度が腐食発生限界塩化物イオン濃度を大きく上回っていても、腐食の進行は非常に軽微であった。これは、モルタル被覆部が海中部もしくは干満帯下部に位置しており、高い湿潤状態にあるため、酸素の供給が抑制されたためと考えられる。また、FRP カバーが存在していることで、干満帯部分においても高い湿潤状態を保ちやすくなっていると考えられる。以上のことより、今回確認された腐食は、今後も急激には進行しないと推測される。
