交番載荷荷重により損傷した丸鋼を用いたRC柱の補修効果に関する実験結果

東日本旅客鉄道株式会社 正会員 ○伊東 典紀  
東日本旅客鉄道株式会社 正会員 大郷 貴之

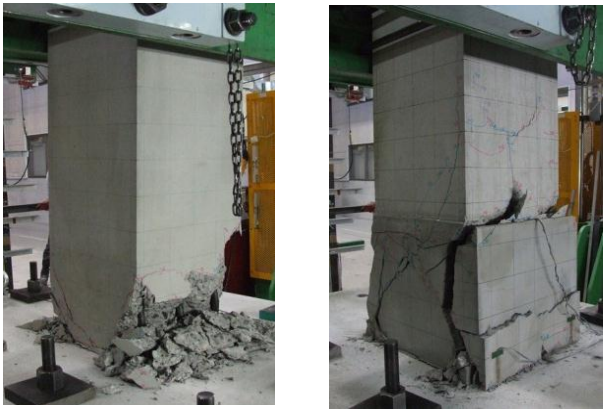
写真－2 試験体損傷状況

写真-2は、2試験体の損傷状況であり、水平荷重が降伏荷重の計算値まで低下した段階の状況を示したものである。No.1は、既往の研究<sup>2)</sup>と同様な軸方向鉄筋の抜け出しに伴う柱のロッキングが発生し、柱基部を除いては曲げひび割れは発生しなかった。7 $\delta_y$ で柱基部の隅角部コンクリートが欠けるように圧壊し、損傷は圧壊範囲が徐々に拡大するように進展した。また、軸方向鉄筋の座屈は柱基部から1段目と2段目の帯鉄筋の間で発生した。かぶりコンクリートは、柱基部から1.0D程度の範囲で

剥離したが、軸方向鉄筋の内部に達するような損傷は柱基部に限られ、柱基部から 0.5D 程度以上では、軸方向鉄筋の内部のコンクリートにひび割れは確認されなかった。

補修後の試験体 No.1R は、 $1\delta_y$  で補修部の上端付近に曲げひび割れおよび斜めひび割れが発生した。この斜めひび割れは、 $2\delta_y$  で補修界面に沿うような縦方向のひび割れとなり柱基部に達した。なお、ひび割れ幅は  $3\delta_y$  の 2 回目の正側載荷時で 2.0mm 程度であった。 $5\delta_y$  以降は、補修部より上部にも曲げひび割れや斜めひび割れが発生した。ひび割れの範囲は、試験終了時には柱基部から 2.0D 程度の高さまでであった。実験終了時にかぶりコンクリートを取り除き観察したところ、軸方向鉄筋の内部のコンクリートにはひび割れは見られたものの、細粒化はほとんど生じておらず、補修前の試験体よりも損傷は少なかった。また、軸方向鉄筋のうち 2 本に亀裂が確認された。

本実験の結果から、今後の課題として剥離を抑制する補修材料や補修方法の検討および、補修後の耐荷機構に対する検証が必要と考えられる。

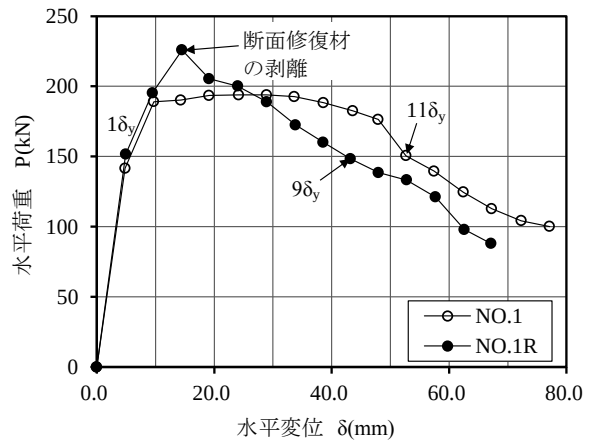
図－3 荷重－変位曲線の包絡線（正負平均）

図－3 は、荷重－変位曲線の包絡線である。補修前の試験体は  $10\delta_y$  まで最大荷重の 90% 程度の耐力を維持しているのに対して、補修後の耐力は  $4\delta_y$  で急落している。これは補修材が剥離したためである。しかし  $4\delta_y$  以降の荷重勾配は補修前と同程度であり、急激な耐力低下はなく一定の補修効果が確認された。
