## 鋼板巻立て補強柱内部の鉄筋腐食状況

西日本旅客鉄道株式会社 正会員 ○上田 知保理  
 西日本旅客鉄道株式会社 正会員 吉田 隆浩  
 西日本旅客鉄道株式会社 正会員 荒巻 智

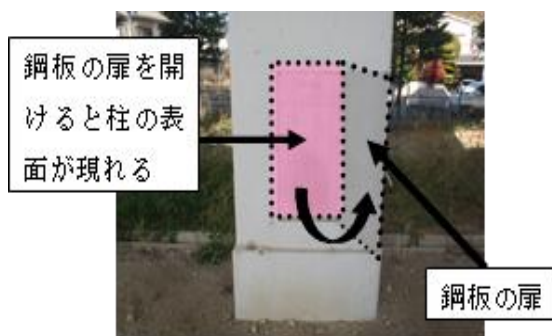
写真-1 調査実施対象箇所状況

兵庫県南部地震を契機として、当社では構造物の耐震補強を鋭意進めてきた。耐震補強工法において、鋼板巻立て補強工法では、柱周囲を鋼板で囲むことにより中性化の進行は抑制されるものと考えられる。しかし、建設時に除塩不足の海砂が使用された高架橋では、高塩化物イオン環境下における鋼板内部の鉄筋の腐食進行が懸念される。そこで、本研究では、鋼板巻立て補強施工後に鋼板内部の状況を確認できるようにするため、写真-1に示すような、開閉が可能な点検用扉を設置した。そして、補強施工後10年以上を経過した高架橋柱について、はつり調査を実施し、柱内部の鉄筋腐食状況について考察した。

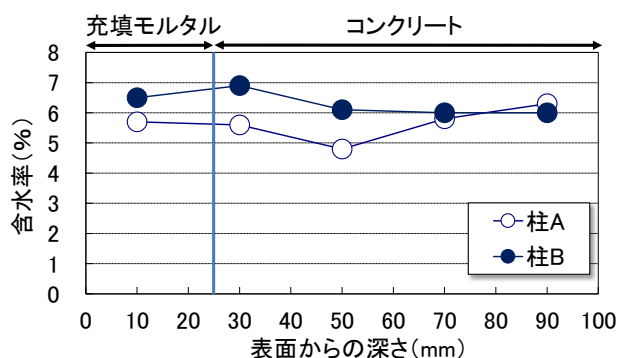
図-1 含水率の深さ方向の分布

向に20mm間隔で計測した。なお、表面から20～30mmの範囲は鋼板とコンクリート間に充填されたモルタルの区間である。図-1より、含水率は、柱A、柱Bとも表面から深さ100mmまでの範囲で、4.8～6.9の値を示し、比較的高い結果を得た。この原因について、雨水等が地盤から浸透している可能性が考えられる。そして、鋼板巻立て補強したことにより、内部のコンクリートが乾燥しにくい状況となるため、コンクリート中の含水率が高い状態に維持されているものと考えられる。

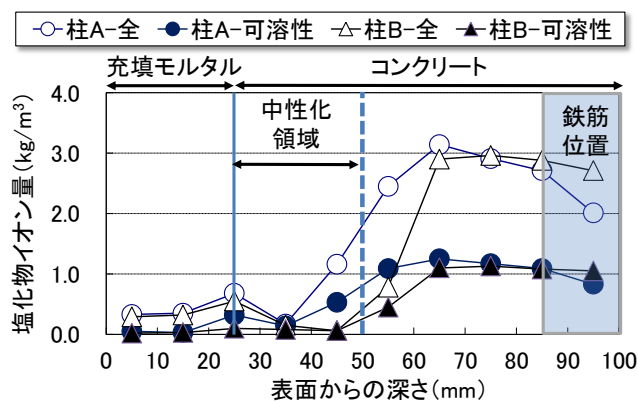
図-2 塩化物イオン量の深さ方向の分布

塩化物イオン量は、JIS A 1154「硬化コンクリート中に含まれる塩化物イオンの試験方法」により、全塩化物イオン量と可溶性塩化物イオン量を10mm間隔で100mmの深さまで測定した。測定結果を図-2に示す。図中には、鋼板とコンクリート間の充填モルタル区間、コンクリートの中性化深さおよび鉄筋位置を併せて示している。コンクリートの中性化深さは、柱Aで25mm、柱Bで23mmであった。鋼板巻立て補強施工後は、中性化が抑制されていると考えられるため、耐震補強施工前の中性化深さを示す値であると考えられる。図に示す塩化物イオン量の深さ方向の分布より、中性化により塩化物イオンが移動濃縮していることが確認できる。また、塩化物イオン量は、鋼板とコンクリート間に充填され

たモルタルの区間では少ない結果であったが、充填モルタルとコンクリートとの境界部に有意な値が認められた。前述したとおり、含水率が高いため、コンクリート中の塩化物イオンが充填モルタルに向かって再拡散している可能性も考えられる。鉄筋位置における塩化物イオン量は、全塩化物イオン量が  $2 \sim 3\text{kg/m}^3$  程度、可溶性塩化物イオン量が  $1.0\text{kg/m}^3$  程度を示し、鉄筋が腐食する条件にあると考えられる。

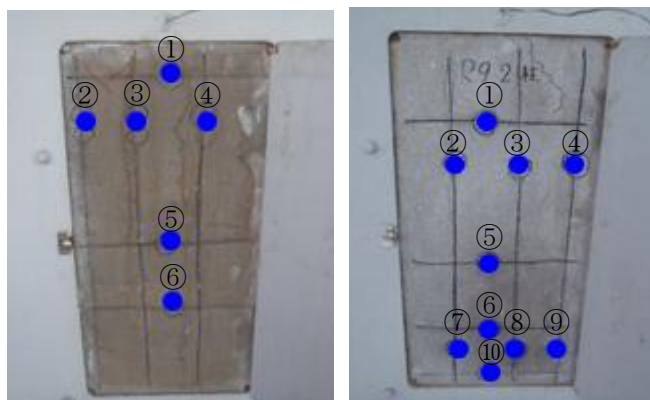
写真-2 鉄筋腐食度の評価位置(左:柱 A 右:柱 B)

鉄筋腐食度は、表-1 に示す判定指標 Ⅱ) に基づき評価した。鉄筋腐食度の評価位置を写真-2 に、鉄筋腐食度の評価結果を表-2 に示す。柱 A では、いずれの位置においても、施工時の状況を保ち、以後の腐食が認められない腐食度 0 であった。一方、柱 B では、部分的に軽微な腐食が認められる腐食度 I ～表面の大部分に腐食が認められる II a を示した。柱 B の⑥～⑩の範囲において、鉄筋腐食度が II a を示した要因として、当該箇所は、測定箇所の下部に位置し、地表部に近い場所であるため、土中の塩化物イオンが水分移動に伴いコンクリート中に移動することで腐食した可能性も考えられる。しかし、鋼板巻立て補強によって、外部からの酸素供給は遮断されることから、補強前に腐食していた可能性が高い。当該高架橋柱は、塩害による鉄筋腐食の進行が懸念される条件であったが、コンクリート中の含水率が高く、鉄筋への溶存酸素の供給速度が非常に小さいと考え

られるため、全体的に鉄筋の腐食状況は軽微であったものと推察される。
