## 張出し架設で施工中のPC箱桁橋のひずみ計測

| 一般社団法人 プレストレスト・コンクリート建設業協会 (PC建協) | 正会員 | ○中山 良直 |

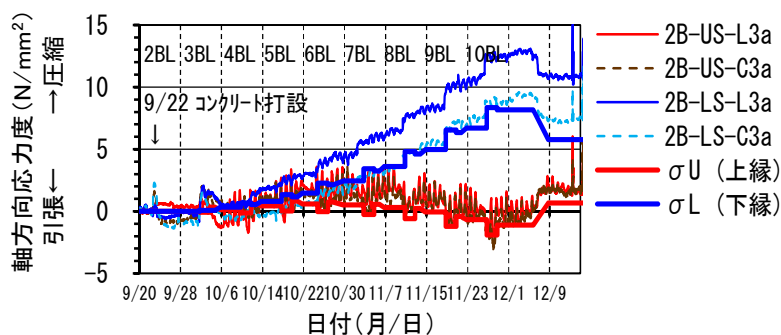
図-2 主桁上下縁のコンクリート応力度

設計値( $\sigma_U \cdot \sigma_L$ )との比較結果は図-2に示すとおりで、実橋の応力状態はおおむね設計どおりだが、測点2B-US-L3aは約1.3倍だった。2面のゲージひずみは、図-3の2B-US-L3aのようにほぼ同値となるはずが、2B-US-L3aは第3ブロックの配筋時(9/27)に $\pm 200 \mu$ の曲げを受けており、それが原因の可能性がある。

また、主桁上縁は $3N/mm^2$ 程度の日変動が生じているが、これは直射日光で上床版が温められたことによるコンクリートの温度膨張によって圧縮応力度が発生したと考えられる。

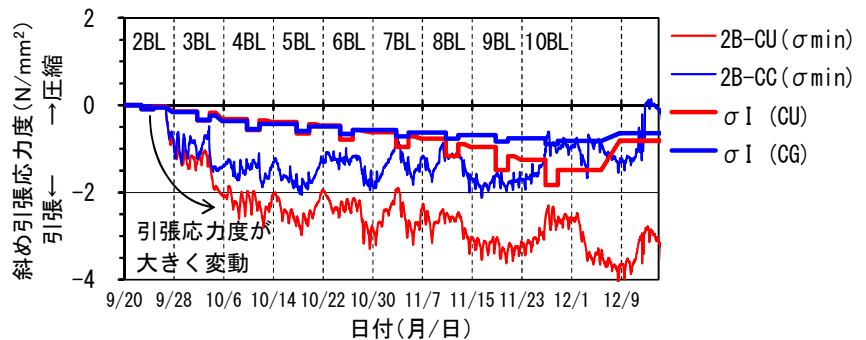
図-5 ウェブの斜め引張応力度

張出し架設中のウェブ内側の斜め引張応力度を、図-4の2B-CUおよび2B-CCに示す3方向（水平・鉛直・ $45^\circ$ ）のコンクリート表面ひずみから推定した。設計値（ $\sigma I$ ）との比較結果は図-5に示すとおりで、第3～第5ブロック施工時の応力度増加の割合が設計よりも大きい。その後の推移は設計値と同程度に落ち着いた。測点2B-CUで初期の応力度が大きく増加した原因としては、・箱桁横方向曲げの付加、・ハンチ隅角部近傍で応力流れの乱れ、などが推察されるが、さらなる検証が必要である。

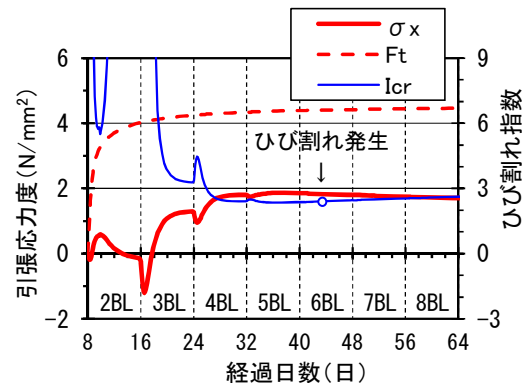
図-6 温度応力解析結果

片持ち床版先端寄りに発生する橋軸方向引張の温度応力解析結果（発生応力度： $\sigma_x$ 、引張強度： $F_t$ 、ひび割れ指数： $I_{cr}$ ）を図-6に示す。パイ型変位計を図-7の箇所に設置して打継ぎ部の目地開きを計測したところ、図-8のように第6ブロックのコンクリートを打設した翌日（10/25）の深夜に0.6mmの目地開きが検知された。温度応力解析でのひび割れ指数は $I_{cr}=2.4$ で、目地開きが起こる確率は小さい（ $P=1.6\%$ ）が、コンクリート荷重によって主桁上縁に引張応力度が発生し、また外気温が下がったタイミングで、このように幾つかの要因が複合して目地が開いたと考えられる。なお、この目地開きは張出し施工の進捗とともに閉塞した。
