## 固定支保工分割架設で施工中の PC 箱桁橋のひずみ計測

国土交通省では、5年ごとの橋梁定期点検を義務付けているが、供用開始後2年以内に行う初回の定期探検（初回点検）において、一部のPC橋でひび割れや変形などの初期変状が報告されている。そこで、土木研究所・国土技術政策総合研究所・PC建協が共同で、支保工分割架設で施工中のPC橋の鉄筋ひずみを計測し、施工中の状況把握や現設計法の妥当性確認を行った。

構造形式：PC4径間連続2室箱桁

施工方法：支保工分割架設

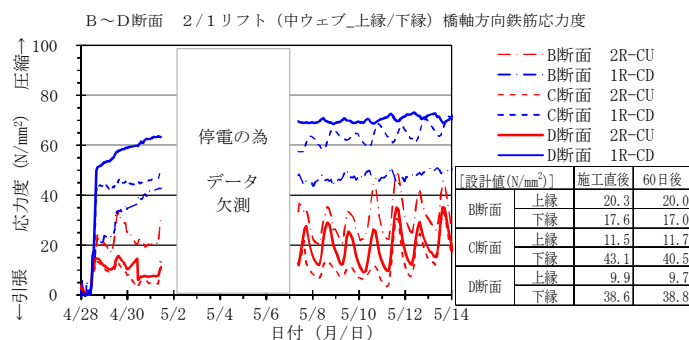
図-3 主桁上下縁の橋軸方向鉄筋応力度

主方向PC鋼材緊張による中ウェブの上下縁（図-2）について、鉄筋ひずみから算出した鉄筋応力度と設計計算結果を比較した結果を図-3に示す。緊張後の鉄筋応力度の計測値は計算値よりもやや大きい値（1.2～1.9倍）であったが、傾向はとらえられていると判断できる。なお、上縁側の約20N/mm<sup>2</sup>の応力の日変動は、気温や日射によるものと考えられ、温度変化量に換算すると10℃であった。

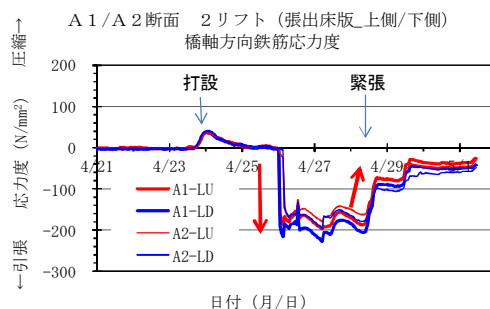
図-5 片持ち床版の応力度(打設直後)

P3支点上の片持ち床版先端（図-4）の橋軸方向鉄筋ひずみを計測したところ、図-5に示すとおりコンクリート打設の2日後に、床版上下縁鉄筋に200N/mm<sup>2</sup>の軸引張応力度が発生し、その後の主方向PC鋼材緊張で引張応力はほぼ解消された。これは横桁による拘束を受けたことにより、橋軸直角方向に軽微なひび割れが発生したためと考えられ、温度応力解析でも、打設後2日でひび割れが生じたと

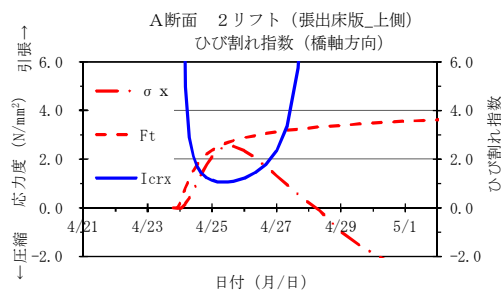
図-6 ひび割れ指数(解析値)

考えられる方向のひび割れ指数が極小となっている(図-6)。

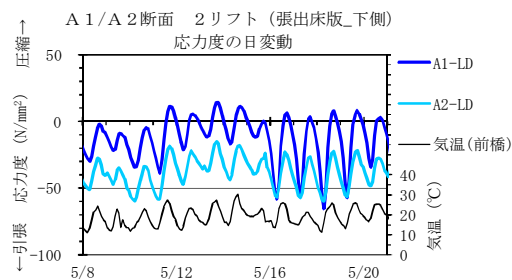
図-7 片持ち床版の応力度(打設後3週間)

が、床版横締めP C 鋼材を配置したA1断面部については、図-7に示すように5月16日以降は応力度の日変動が2倍になっており、このひび割れの影響と考えられる。本橋は65°の斜角を有する橋梁で、温度応力解析では斜角をモデル化しているが、引張応力が卓越するのは橋軸方向であった。現場で観察したところ、耐荷性能や耐久性能への影響は軽微であると考えられる微小なひび割れが、斜角方向に配置した横締め鋼材に沿って発生しており、日変動と横締め鋼材による断面欠損が再発要因と考えられる。

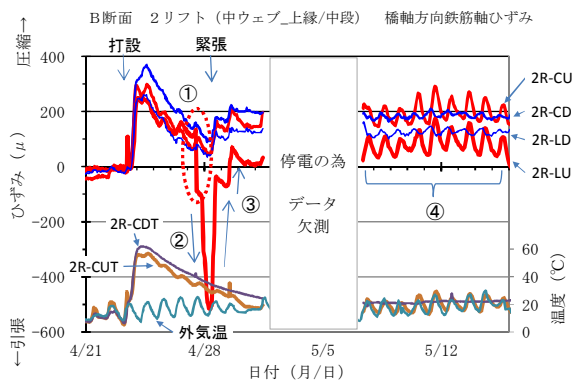
図-9 1リフトの拘束による2リフトの鉄筋ひずみ

P3 支点近傍の箱桁断面における2リフトウェブの軸方向鉄筋(図-8)のひずみ計測結果を図-9に示す。コンクリート打設の約4日後に2R-LU(外ウェブ上縁側)で約250 $\mu$ の引張ひずみが発生しており(図中①)、ひび割れが発生したおそれがある。上縁側コンクリート温度(2R-CUT)が外気温と連動している様子がうかがえるため、1リフトによる拘束に加え、温度変化による影響が累加されたことが要因の一つと考えられる。

2R-LUのその後の挙動に着目すると、外気温の低下(約10℃)に伴いが約400 $\mu$ 増加し(図中②)、主方向P C鋼材の緊張により、圧縮ひずみが導入された(図中③)。主方向P C鋼材緊張以降(図中④)について、2R-CUと2R-LUひずみの変動量は、気温とともにほぼ同様に変動した。これは、B-2R-LUのひび割れ幅が開閉していないことを示しており、主方向P C鋼材の緊張により、ひび割れは閉じている状態と考えられる。
