## DSR を用いた長期供用劣化したアスファルトの性状評価結果

東亜道路工業(株) 正会員 ○小林 真依, 村山 雅人  
中央大学 理工学部 正会員 平戸 利明, フェロー会員 姫野 賢治  
(株)高速道路総合技術研究所 正会員 高橋 茂樹

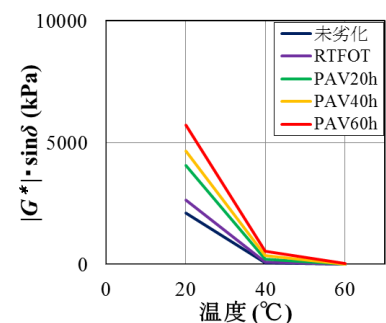
図-1 促進劣化による $|G^*| \cdot \sin \delta$ の変化

図-1 および図-2 に測定結果を示す。温度の低下とともに $|G^*| \cdot \sin \delta$ は増大した。未劣化及び RTFOT 後のサンプルの性状はほとんど変化が見られないが、PAV20h 以降では劣化の進行とともに $|G^*| \cdot \sin \delta$ の増大した。

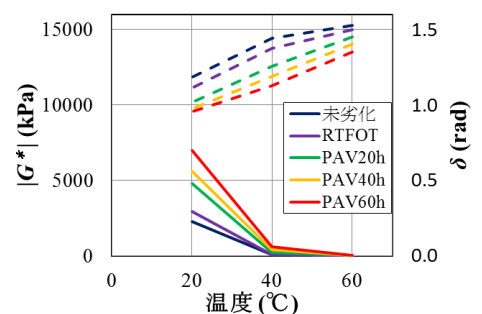
図-2 促進劣化による $|G^*|$ および $\delta$ の変化

図-2 において、実線が複素弾性率 $|G^*|$ を、点線が位相角 $\delta$ を示している。位相角は温度の低下とともに減少し、劣化程度が進行すると位相角が減少した。また、複素弾性率は $|G^*| \cdot \sin \delta$ と同様に温度低下とともに増大し、劣化の進行とともにその増加率は増大した。以上の結果より、酸化劣化によって硬化が進行し、粘性から弾性へ性状が変化していくのが見てとれる。

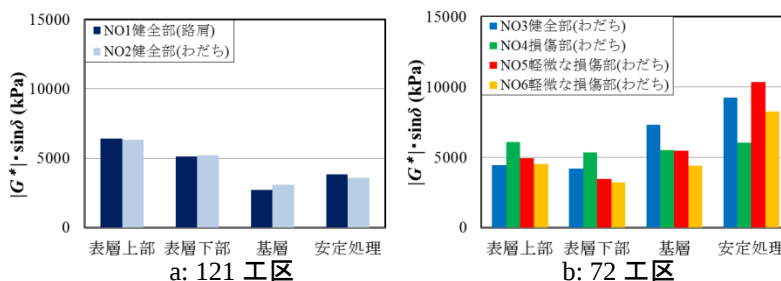
図 - 3 に表層から安定処理層までの各層で抽出したアスファルトの 20℃での  $|G^*| \cdot \sin \delta$  の測定結果を示す。121 工区の表層の  $|G^*| \cdot \sin \delta$  は 6000kPa 程度になり、基層および安定処理層ではその半分程度であった。72 工区は表層および基層の平均値で約 5000kPa、安定処理層では 8000kPa 程度であった。SHRP のバインダ規格の  $|G^*| \cdot \sin \delta \leq 5000\text{kPa}$  でみると、5000kPa 以上の箇所は 72 工区では、表層の非

健全部および基層の一部と安定処理層であり、ひび割れが散見された箇所と一致した。ひび割れの生じていない 121 工区では、表層で 5000kPa 以上の値を示したが、他の層の  $|G^*| \cdot \sin \delta$  は比較的小さい値を示した。これらの結果より、アスファルト混合物のひび割れとアスファルトの  $|G^*| \cdot \sin \delta$  に高い関係が見られた。

室内試験結果と比較すると、121 工区の表層では PAV60h、基層や安定処理層では PAV20h に相当する。72 工区の表層あるいは基層では PAV40h、安定処理層では PAV60h 以上に相当することが分かった。このことから、アスファルトの劣化は使用箇所や供用条件によりその進行度が大きく異なる。72 工区では、安定処理層のアスファルトが何らかの原因で劣化が進んだため、表層に損傷が現れたのではないかと考えられる。

図 - 3 20℃における各層の  $|G^*| \cdot \sin \delta$  の測定結果

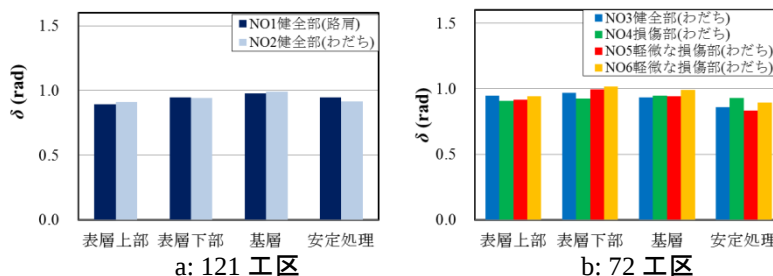
図 - 4 に各層で抽出したアスファルトの 20℃での位相角の測定結果を示す。 $|G^*| \cdot \sin \delta$  と異なり、位相角は工区による差が見られず、ひび割れとの相関が明確でなかった。室内試験の位相角の測定結果と比較すると、121 工区及び 72 工区ともに PAV60h と同程度となった。この結果より、複素弾性率  $|G^*|$  に位相角  $\delta$  を乗じた  $|G^*| \cdot \sin \delta$  が増加する原因は、複素弾性率の増加によるものだと考えられる。したがって、ひび割れと相関がある  $|G^*| \cdot \sin \delta$  の増大を抑えるには複素弾性率の上昇を抑制することが望ましいと考えられる。

図 - 4 20℃における各層の位相角の測定結果
