## 新名神高速道路の舗装損傷に関する開削調査結果

西日本高速道路株式会社 正会員 ○濱根 方希

## 1. はじめに

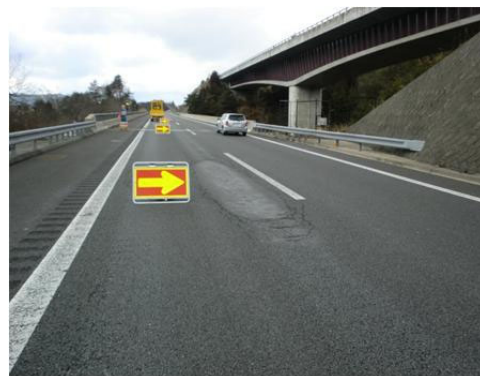
西日本高速道路株式会社関西支社が管理する新名神高速道路（草津田上 IC～甲賀土山 IC）では供用後、上・下線の走行車線において損傷が確認され、補修を実施している。損傷は写真-1 に示すように、車輪走行位置に生じており、特に右側車輪走行位置（以下、IWP）での発生が顕著である。

写真-1 損傷発生状況

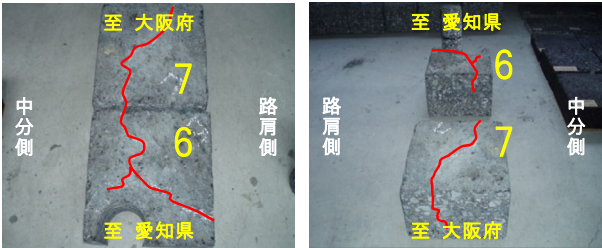
角供試体 No.6・7 のひび割れ状況を写真-3 に示す。

表層表面にひび割れは確認できなかったものの、写真-3 に示すように、上層路盤底面からは表層に向けてひび割れが発達しているのが確認できた。

上層路盤底面  
写真-3 角供試体 No. 6・7

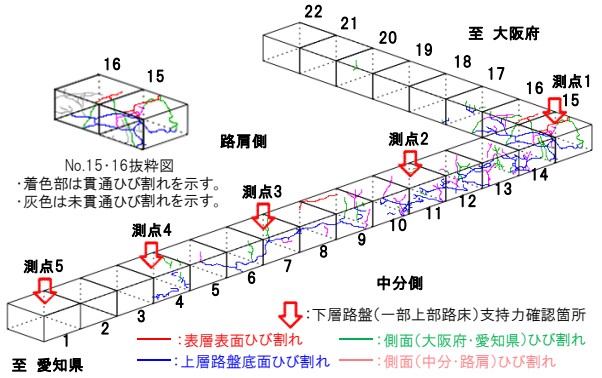
図-2 ひび割れスケッチ図

開削調査により採取した角供試体のひび割れスケッチ図を図-2 に示す。表層表面のひび割れ（赤線）と比較し、上層路盤底面のひび割れ（青線）が多く発生している。また、側面のひび割れ（緑線）を観察すると、上層路盤底面のひび割れが基層に向かって発達していることも確認できた。

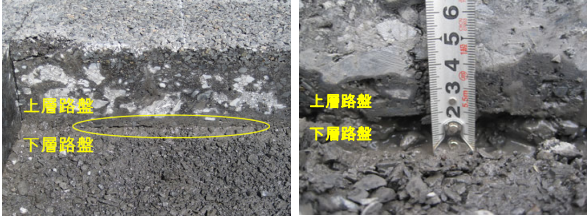
上層路盤と下層路盤の間に生じた隙間を写真-4 に示す。下層路盤は粘板岩をセメント安定処理しているが、粘板岩は形状が扁平であり、輪荷重による破碎と風化により骨材間隙が減少し、上層路盤と下層路盤の界面に隙間が発生したと考えられる。

フェノールフタレイン溶液噴霧による下層路盤の中性化状況確認試験では、赤紫色の呈色は見られず、中性化の進行あるいはセメント分の流出が考えられる。

写真-4 上・下層路盤間の隙間
