## 反転排水性舗装の検討と施工に関する報告

首都高速道路(株) 東東京管理局 正会員 ○東和田 真之  
 首都高速道路(株) 東東京管理局 正会員 北島 基彦  
 首都高メンテナンス東東京(株) 正会員 鶴見 信義

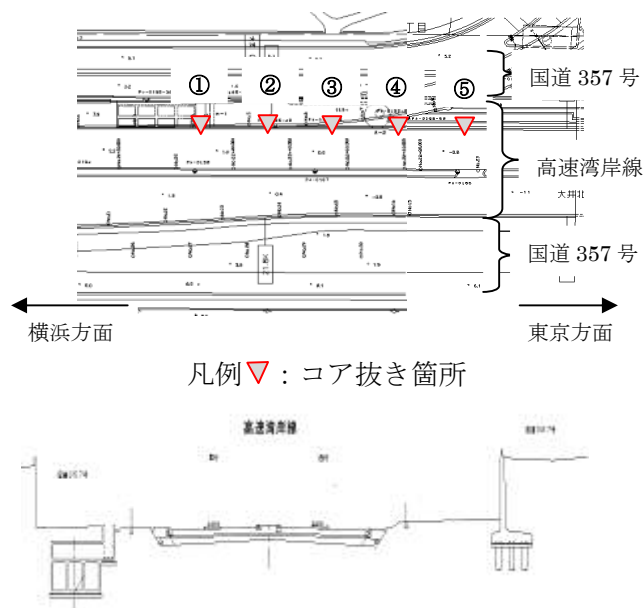
図 1 高速湾岸線大井地区の  
平面図および断面図

図 1 に示すように、湾岸線大井地区は地盤高さが隣接している国道 357 号と同じか低く、また縦断的に低くなる方向のため水位が高くなりやすいことが考えられる。それゆえ地下水によって舗装に損傷が発生しやすく、過去に地下水を排水する舗装補修が一部で行われてきた。既設の舗装構成を図 2 に示す。軟弱地盤上の舗装のため、コンクリート層を設けた構成になっている。今回損傷が見つかった範囲で舗装から水がしみ出している箇所があったため地下水による影響がかんがえられた。そこで、水位調査を行うとともに舗装各層の健全性を調査した。

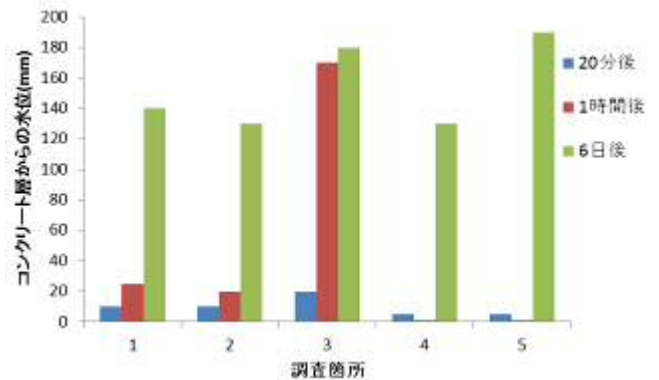
図3 コンクリート層からの水位

コア削孔後のコア内の水位変化を図 3 に示す。またコア削孔後の様子を写真 1 に示す。20 分で 5mm～20mm まで水位が上昇していた。6 日後には 130mm～190mm まで水位が上がっていた。今回は 10 月の調査であったが、出水期にはもっと高い位置まで水位が上昇していると考えられる。

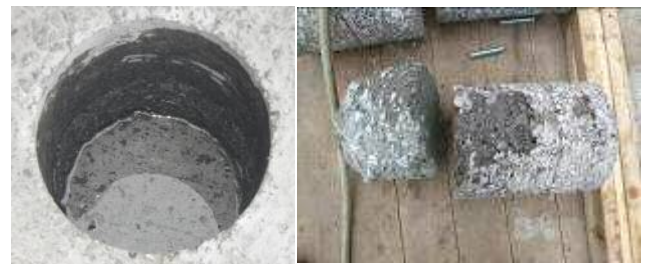
写真1 舗装のコア抜きの様子

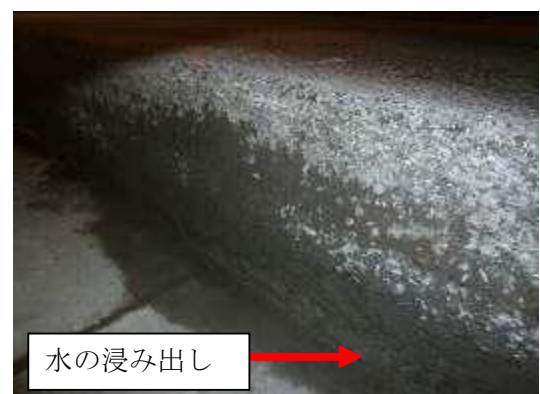
施工日は水の影響が比較的少ない時期に施工することとした。施工箇所の水位を事前に確認した上で施工を行った。反転排水性舗装の施工時の状況を写真2に示す。コンクリート層や路肩からの出水はなかった。走行車線側のセメント処理層とアスファルト混合物の界面から水の浸み出しがあったが、施工に影響のない量であった。また、コンクリート層にクラック等の損傷はなかった。

写真3 施工時の状況
