## 樋門樋管の点検調査データによるコンクリート劣化傾向の分析について

国土交通省東北技術事務所 正会員 高田 浩穂 法人会員 高橋 義孝 安倍 徹  
 東北学院大学工学部 正会員 石川 雅美  
 株式会社建設環境研究所東北支社 正会員 ○阿部 幸雄 法人会員 勝田 雄紀  
 同上 法人会員 青木 美樹 小野 節夫 作田 裕

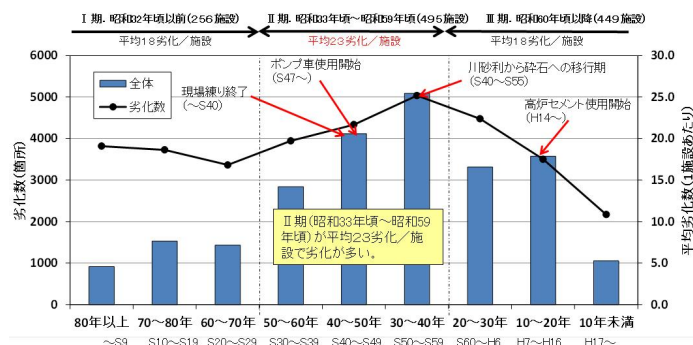
図-2 樋門樋管の年代別の平均劣化状況数

代別の平均劣化数を整理したが、特に昭和30年から昭和60年までの期間では、劣化数は23箇所/施設と多く、この時期はコンクリートポンプ車の導入開始や、工事を国直営方式から民間委託方式へと切替えた時期にあっており、今後、原因検討を進めると共に点検頻度を高めて管理する必要がある。

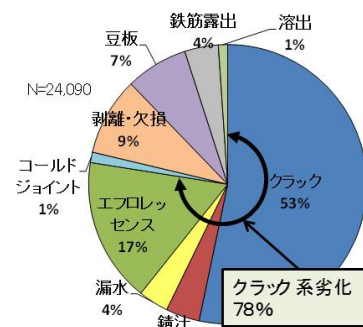
図-3 樋門樋管の劣化種別割合

また、劣化種別の割合を図-3に示す。クラックそしてクラックから派生した漏水、錆汁、エフロレッセンスの計は78%を占めており、樋門樋管の管理においては、クラック系劣化の把握が重要であることを示している。

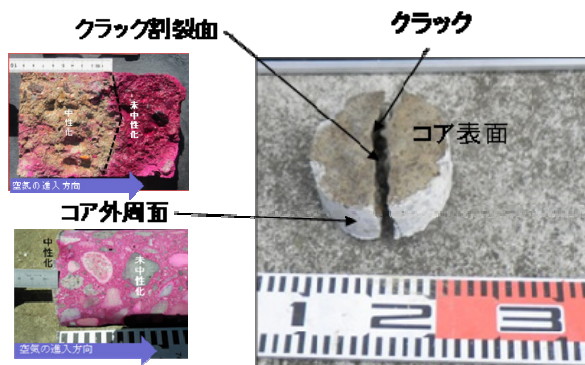
図-4 樋門樋管コンクリートから採取したコア

クラック箇所のコンクリート内部の状態を把握するため、図-4のようにクラックを中心にコアを採取し、クラック割裂面及びコア外周面にフェノールフタレイン溶液を掛けて中性化を調べた。なお、中性化深さはJIS A 1152「コンクリートの中性化深さの測定方法」に準じた。この調査から、クラックは中性化を進行させるものであることがわかった。

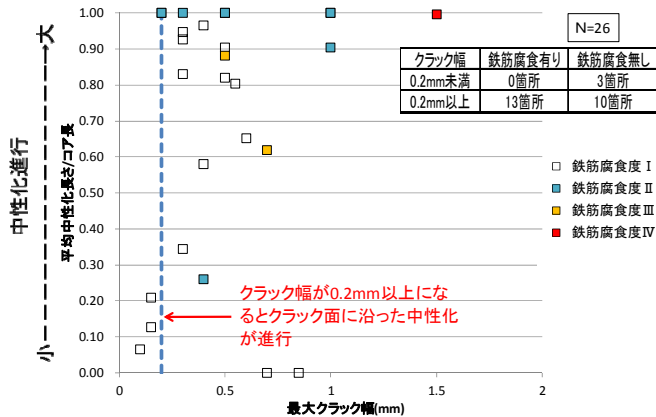
図-5 クラック幅とクラック割裂面の中性化深度

コアを採取した 26 箇所について、クラック幅と中性化進行との関係をグラフに整理した (図-5)。クラック幅 0.2 mm 以上はクラック沿いの中性化の進行が大きいことが判明した。これは、クラックはコンクリート表面と同様に空気に触れる頻度が多いため、中性化が進行したものと推察される。

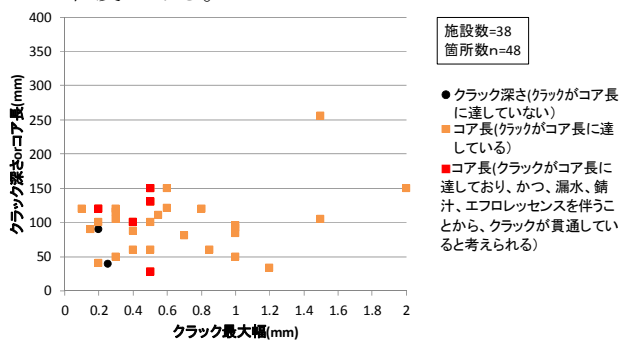
図-6 クラック幅とコアクラック深さの関係

また、クラック幅と採取したコアクラック深さを図-6に示したが、コアクラックの深さはほとんどでコア全長に渡りクラックが貫通していること及びコア採取後の奥の壁面にもクラックが確認されていること(図-7)から、クラックは背面まで貫通しているものと推定される。なお、樋門樋管の壁厚は 40～50cm 程度である。

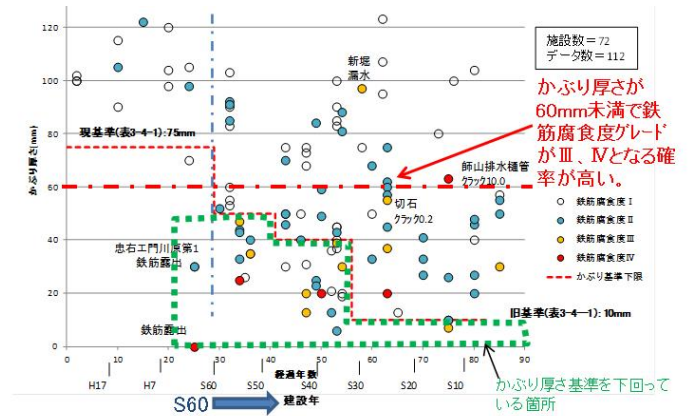
図-7 樋門樋管の建設年別鉄筋かぶり厚と鉄筋腐食

クラックや豆板、剥離欠損などの劣化箇所周辺のコンクリートをはつり調査を行い、建設年代別の鉄筋かぶり厚と鉄筋腐食の関係について整理した (図-7)。また併せて、樋門樋管の過去から現在までの設計マニュアル類も収集整理し、建設当時のかぶり厚の設計基準についても調査を行った (表1)。その結果、昭和 60 年以前はかぶり厚が設計基準に満たないものが目立ち、そのような箇所では鉄筋腐食が多いことが分かった。

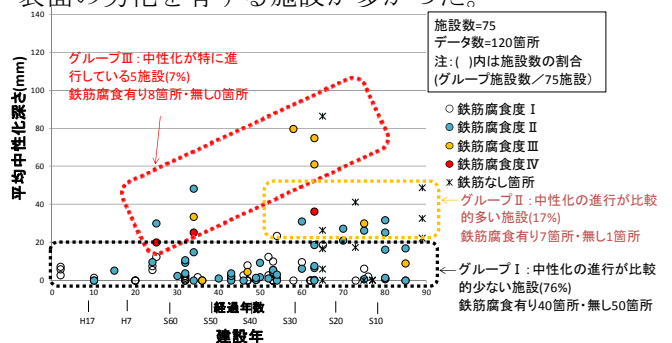
図-8 建設年と中性化深さとの関係

クラック発生が無い箇所では中性化深さの進行は図-8に示すとおり、中性化が特に進んでいるグループⅢ、比較的早いグループⅡ、70～80年経過してもほとんど進んでいないグループⅠに分類できることがわかった。グループⅠの施設数割合は 76%を占め、多くの樋門樋管は経年的にも中性化が進んでいないことがわかった。なお、グループⅢは豆板など表面の劣化を有する施設が多かった。
