コンクリート下水管路の劣化調査 その2. 管路内から採取したコアの分析

(一財) 日本建築総合試験所 正会員 ○吉田 夏樹  
(一財) 日本建築総合試験所 正会員 中山 健一  
パシフィックコンサルタンツ (株) 正会員 山中 明彦  
大阪大学 正会員 鎌田 敏郎

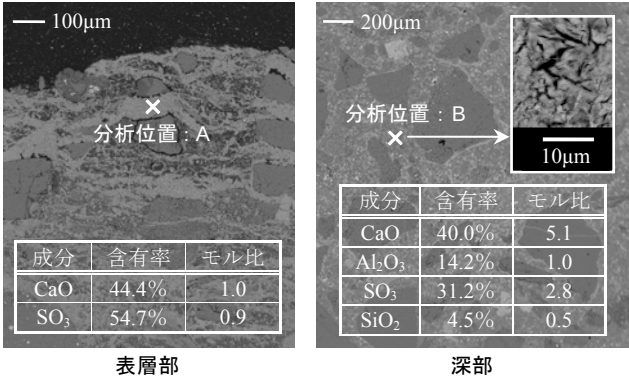
図-2 EPMA 点分析の一例（酸-1）

な生成物（二水セッコウ（Gyp）とエトリンガイト（Ett））の有無を分析した．酸-1 の分析例を図-2 に示す．表層部には Gyp（CaO : SO<sub>3</sub> = 1 : 1）が広範囲に生成し，それより深部では，エトリンガイト（CaO : Al<sub>2</sub>O<sub>3</sub> : SO<sub>3</sub> = 6 : 1 : 3）と推察される物質が生成していた．Gyp 層と Ett の生成は，典型的な硫酸劣化の特徴である<sup>1)</sup>．なお，硫酸塩劣化では Gyp 層は観察されない．表-2 のまとめから，中-2 と酸-1，2 において，典型的な硫酸劣化の特徴が観察された．中-2 は，硫酸の作用を過去に受けた可能性が考えられる．一方，酸性環境下の酸-3～6 では Gyp 層は検出されなかった．これは，補修時（酸-5，6）に Gyp 層が取り除かれたことや，流水の作用を受け，脆弱な Gyp 層が欠損したことが一因と推察された．

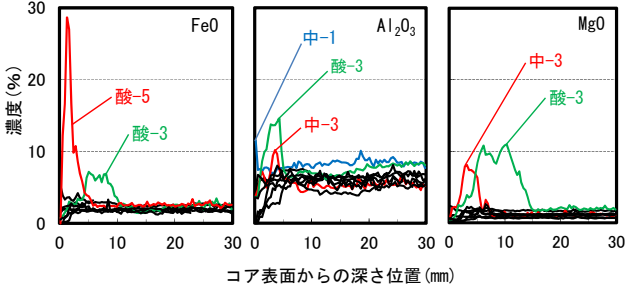
図-3 EPMA 面分析結果（FeO，Al<sub>2</sub>O<sub>3</sub>，MgO 濃度分布）

次に，EPMA 面分析結果から描いたペースト中の FeO，Al<sub>2</sub>O<sub>3</sub>，MgO 濃度分布を図-3 に示す．既往の研究より<sup>2)</sup>，Fe，Al，Mg が沈着する pH は，Fe : 1～2，Al : 2.5～3.5，Mg : 8～9 とされ，中-1，3 の環境も，過去に pH2.5～3.5 程度の硫酸の作用を受けた可能性が考えられた．

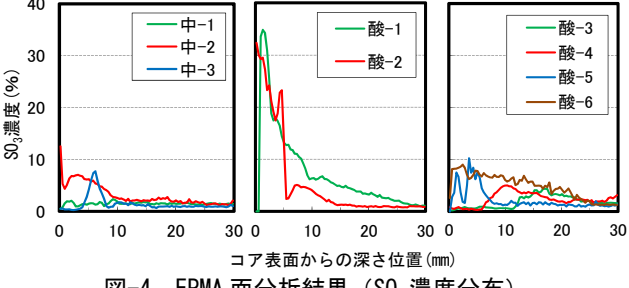
図-4 EPMA 面分析結果（SO<sub>3</sub> 濃度分布）

さらに，SO<sub>3</sub> 濃度分布を図-4 に，S の浸透深さより算出した見掛けの侵食速度係数を表-3 に示す（補修跡が見られた酸-2，5，6 は参考値）．中性域では，侵食速度は相対的に穏やかである一方，酸性域では，侵食速度は相対的に大きく，特に酸-3，6 では，侵食速度は極めて大きかった．この結果は，およそコアの外観観察結果（表-2）と一致した．
