富山産河川砂利のアルカリシリカ反応性と外来塩分環境下での ASR 劣化橋梁の特徴

金沢大学大学院自然科学研究科 学生会員 ○津田 誠  
アルスコンサルタンツ (株) 正会員 麻田 正弘  
金沢大学 理工研究域 正会員 鳥居 和之

本研究では、ASRにより劣化した、2橋のPC橋において詳細点検結果および使用環境条件によりASR劣化度の特徴を調査し、それらの関連性について検討した結果および補修方法について報告する。

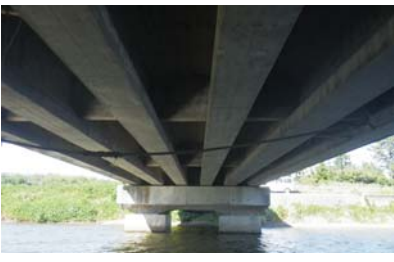
写真-1 A橋の外観状況

対象 PC 橋の劣化状況を写真-1, 2 に示す。外浦側に位置する B 橋の下フランジ部に橋軸方向にひび割れが発生しさらに、錆汁も点在して観察されたのに対し、A 橋にはひび割れ幅 0.2mm を超えるひび割れはほとんど見られなかった。

A 橋および B 橋は写真-5 のとおり、断面修復、ひび割れ注入ならびに表面含浸工法を実施し、さらに、橋面防水を行い、現在再劣化はない状況である。

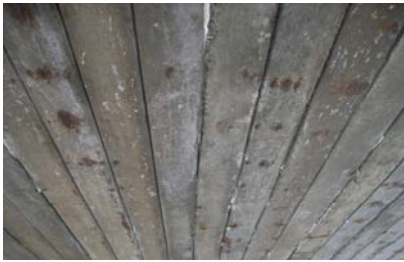
写真-2 B橋の外観状況

圧縮強度および静弾性係数の試験結果を図-3 に示す。ASR 劣化が卓越しているおり、ひび割れが多く見られた B 橋において、健全なコンクリートでの弾性係数に比較して、約 5 割程度の弾性係数であり、ASR の影響により大きく低下していることが分かった。図-4 に示すとおり、風向が卓越している西面に海岸がある B 橋において、4kg/m<sup>3</sup> を超える高い濃度の塩化物イオンが検出され、高い塩化物イオン濃度が ASR 劣化を促進させたものと考えられる。

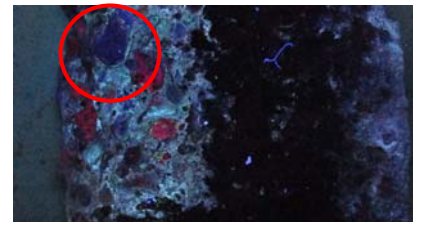
写真-3 ゲルフルオレッセンス法によるゲルの発光状況

写真-3 に示すとおり、ASR 劣化が進んでいると考えられている B 橋をゲルフルオレッセンス法<sup>1)</sup>にて観察結果、ASR による生成されたゲルの発光が確認された。

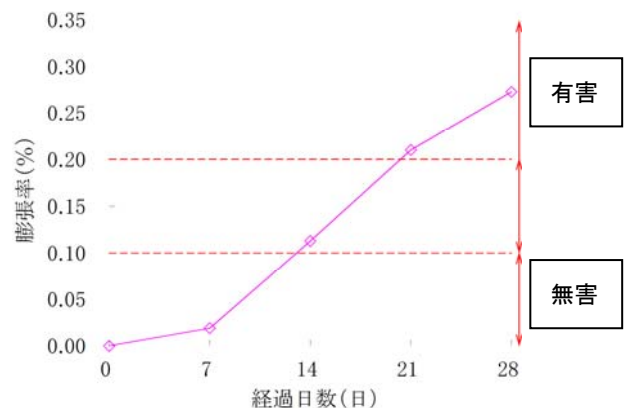
図-5 A 橋の残存膨張量試験結果 (カナダ法)

図-5 より、A 橋の 14 日での膨張率が 0.1% を上回るため、膨張するポテンシャルが残っているが、塩分の影響が少なく、そのため B 橋と比較し ASR による劣化の程度は軽微であったと推測される。
