西船場 JCT 改築事業における既設 A S R 橋脚の拡幅設計

阪神高速道路株式会社 正会員 小林 寛  
阪神高速道路株式会社 正会員 ○堀岡 良則  
阪神高速道路株式会社 正会員 杉山 裕樹

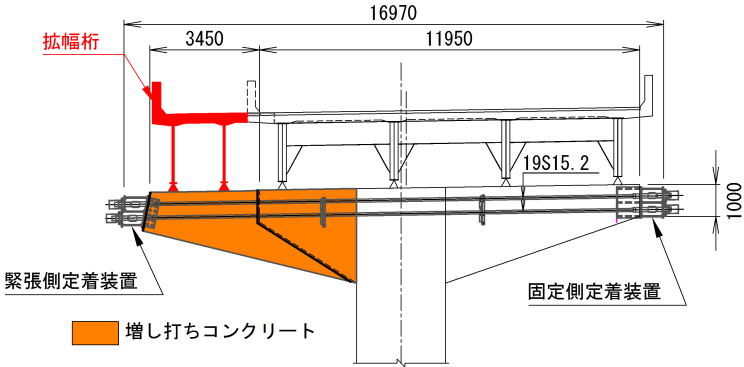
図－1 拡幅設計概要図

阪神高速道路大阪港線東行と環状線北行を結ぶ西船場 J C T の建設を平成 2 5 年度より行っている。大阪港線側では、図－1 に示すように、拡幅桁を支持するために、既設コンクリート梁を拡幅し、外ケーブルにより曲げ耐力を増加させる設計（当初設計）であった。しかし、準備工として、既設コンクリート橋脚の表面保護を撤去したところ、梁側面に鉛直方向にひび割れが、梁正面に水平方向に大きなひび割れが発生していた。ひび割れの発生状況から、A S R の疑いがあることが分かった。

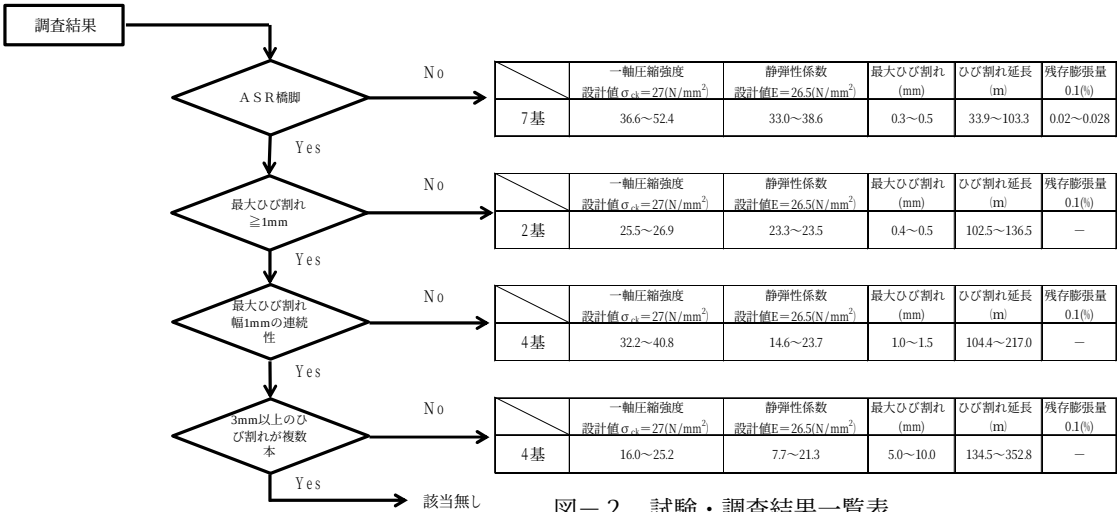
図－2 試験・調査結果一覧表

- ① 軸圧縮強度試験、静弾性係数 → 当初設計（耐荷力、ケーブル緊張）が成立するかの照査
  - ② 残存膨張量試験 ゲルの有無 → A S R による将来にわたる膨張の可能性の判定
  - ③ ひび割れ調査（ひび割れ延長、ひび割れ幅、ひび割れ密度） → 外観劣化度の判定
  - ④ 超音波トモグラフィ測定 → かぶりコンクリート、コアコンクリートの劣化範囲、劣化分布
- 工事対象橋脚の劣化状況の分類と調査・試験結果を図－2 に示す。

A S R橋脚の拡幅設計は、A S R外観劣化度ランクに応じて方針を定めた。7基は、ひび割れ調査、残存膨張量試験からA S R橋脚ではない健全なコンクリート橋脚と判断し、当初設計どおりとした。外観劣化度Ⅰ及び外観劣化度Ⅱに相当する6基は、外ケーブルによる圧縮力を受ける梁端部のコンクリート部分を打ち替え、健全なコアコンクリートに緊

張力を伝達する設計とし、さらにコンクリート表面に透明保護シートを施工した。将来にわたり、表面コンクリートの劣化進行を抑制し、経過観測を行えるようにした。コアコンクリートは、超音波トモグラフィによりコアコンクリートと健全な橋脚を比較し、健全な橋脚と同程度であった。

劣化度Ⅲに相当する4基は、圧縮強度及び静弾性係数が設計値と比較し、著しく小さかった。さらに、超音波トモグラフィにより健全な橋脚と比較し、劣化範囲が大きかった。これらの結果を考慮し、梁コンクリートを取り壊し、RC梁を再構築する設計とした。
