## コンクリート補修材料の X 線 CT による内部観察

(国研) 土木研究所 正会員 ○櫻庭浩樹 熊谷慎祐 内藤勲 佐々木 徹 西崎 到

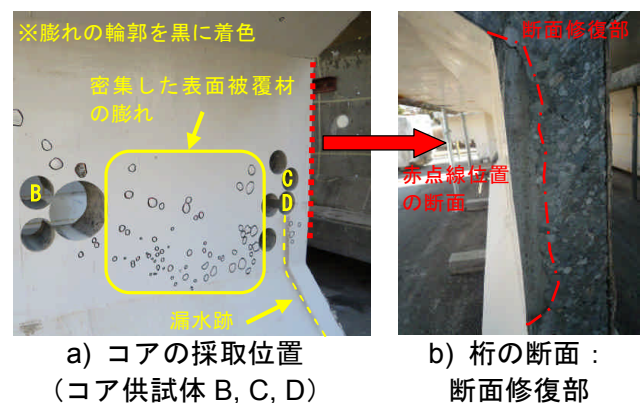
図-2 対象部材とコア供試体 B, C, D の採取位置

コア供試体 B, C, D (直径 75mm) は、北陸地方の海岸部に 1960 年代に架橋された単純 PC ポストテンション方式 T 桁橋から採取した。当該橋梁は、塩害によって劣化が生じたため、1980 年代および 2000 年代に表面被覆工 (有機系) および断面修復工 (部分的に実施) による補修が二度実施された。その後、劣化の進行等により、供用停止に至った。図-2 には、対象部材とコアの採取位置を示す。コア供試体 B は表面

被覆材に膨れが生じた部位から採取し、コア供試体 C と D は表面被覆材と断面修復材により補修された部位から採取した。

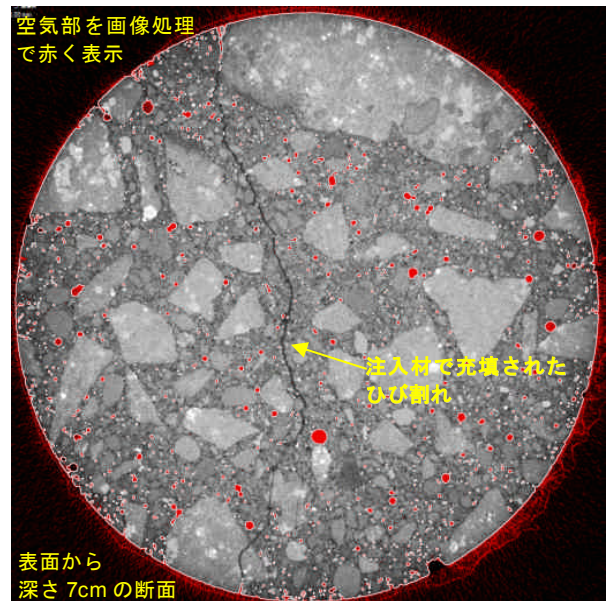
図-4 コア供試体 A の内部構造

図-3 は、コア供試体の X 線透過度のヒストグラムの概要を示す。第 1 のピークは、供試体の空隙および供試体以外の領域の空気部、第 2 のピークはコンクリート部と判断される。図-4 は、コア供試体 A の表面から 7cm 位置の内部構造を示す。空隙部とコンクリート部を判別し易いように、X 線透過度の相対値のヒストグラムに基づいて、空隙部を赤く表示するように画像処理を施している。その結果、ひび割れ部は赤く表示されず、当該断面において、空隙部がひび割れ注入材で充填されていることが確認できる。

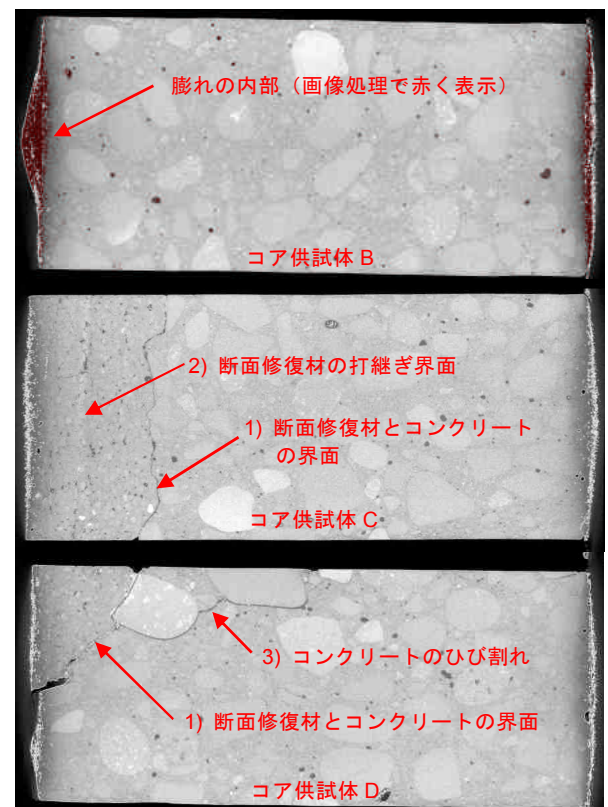
図-5 コア供試体 B, C, D の内部構造

図-5 は、コア供試体 B, C, D の内部構造を示す。コア供試体 B の内部構造より、表面被覆材が膨れている様子が分かる。また、膨れ内部（膨れ内部を画像処理で赤く表示）の X 線透過度を確認した結果、図-3 で示した第 1 ピーク（空気部）と第 2 ピーク（コンクリート部）の中間の値を示したことから、膨れ内部は空洞ではないと思われる。コア供試体 C と D の内部構造より、1) コンクリートと断面修復材の界面、2) 断面修復材の打継ぎ界面（1980 年代に施工された断面修復材）、3) コンクリートのひび割れ、が確認できる。コア供試体 C と D が採取された部材の外観観察では（図-2 a)）、コア採取位置近傍で漏水跡や表面被覆材の膨れが確認された。コア供試体 C と D の観察の結果より、界面やひび割れを伝わって水が集積し、漏水や膨れ等の外観の異常が生じたものと推察される。
