風化岩層におけるシールド工事のトラブルとその対策について

- 九頭竜川下流農業水利事業 高椋新江1号水路下久米田工区建設工事(その1) -

前田建設工業(株) 正会員○高本 賢司
正会員 安光 立也
塩田 圭一

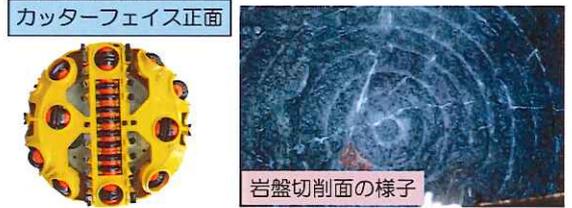
図-2 岩盤の破碎(掘削)方法

本来岩掘削は、同心円状に設置されたディスクカッターにより、地山に亀裂を与え、岩の破片が剥がれ落ちる要領で掘削を行う。(図-2参照)しかし、今回の風化岩は、剥がれ落ちてチャンバー内に入る前に、カッター面板と地山との間で、カッタービットの回転によりすり潰されて紛体状になる。さらに、適度に地下水と混ざり合うことで高い粘性をもつ掘削土が生成され、シールド推力により圧密が促進されて洪積粘性土のようになる可能性がある。実際、何度もチャンバー内の閉塞は確認している。チャンバー内が閉塞気味になることで、カッター圧及び推力が上昇し、掘進速度が当初想定していた速度を大幅に下回る状況となった。

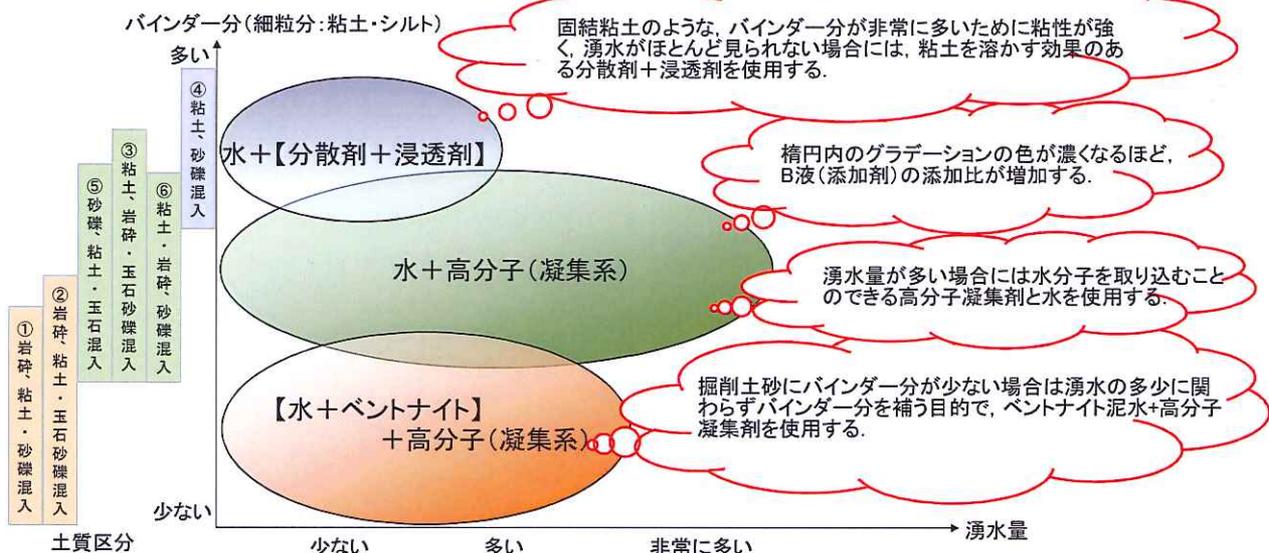
図-3 土質区分と加泥材種類の適用範囲図

| No. | トラブル項目 | 対策 | 効果 |
|---|---|---|--|
| 4 | ③上記②+地山の著しい変化 | 加泥材の使い分け(図-3参照) 掘進により排出された土砂性状を簡易ふるい分け試験・スランプ試験・目視観察により区分分けを行い、その土質に適合した加泥材を使用 | 排土状況の改善が見られたので、効果的な対策であった。しかしながら、土砂性状を判別するために多大な労力を要する。 |
