特殊高所技術を用いた河川上に位置する橋梁の接近点検

首都高技術株式会社 正会員 ○亀岡 誠 株式会社特殊高所技術 片村 文崇
 首都高技術株式会社 正会員 紺野 康二 株式会社特殊高所技術 小田切 遼
 首都高速道路株式会社 金子 聖哉

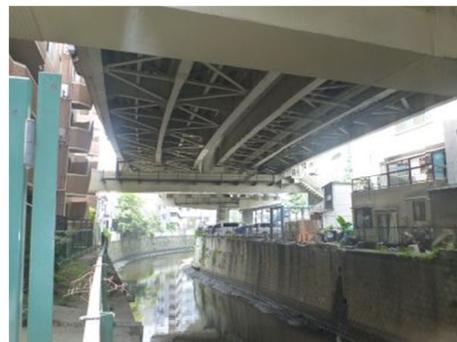
写-1 現地状況

写-1 に示すような河川上に位置する橋梁では、高速上からオーバーフエンス車などの橋梁点検車を用いるか、高架下から高所作業車を台船に据え付けて接近点検を行っている。

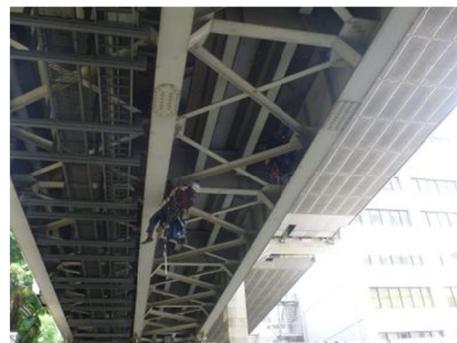
写-2 特殊高所技術による点検状況

本件では、接近点検が困難な箇所となっていた河川上の鋼橋に対して、特殊高所技術を用いて行った点検(写-2)について報告する。
