港湾鋼構造部材の腐食発生位置に関する検討

港湾空港技術研究所 正会員 ○野上 周嗣, 山路 徹, 加藤 絵万
国土交通省 国土技術政策総合研究所 正会員 佐藤 徹

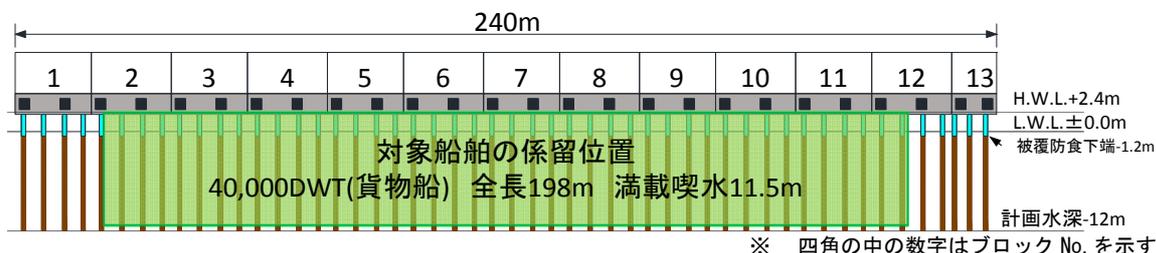
図-1 施設A(栈橋)における対象船舶の係留位置(横断面図)

電気防食が施されていない栈橋(施設A: 供用開始後37年経過), および鋼矢板式係船岸(施設B: 供用開始後41年経過)の各1施設を対象とした. 施設Aでは+2.5m~-1.2m付近まで被覆防食が施されているが, 施設Bでは被覆防食は施されていない. また, いずれの施設も, 河川水の混入がない水域に建設されていた. 実際に, 施設を利用する船舶の種類・規模は様々であるが, 本検討では対象船舶のみを対象施設の中央に係留すると想定した. 対象船舶の全長および満載喫水は「港湾の施設の技術上の基準・同解説」¹⁾を参照した. 各施設における対象船舶の係留位置を図-1, 2に示す. 対象船舶の係留位置の両端が, 船舶の船首もしくは船尾となる.

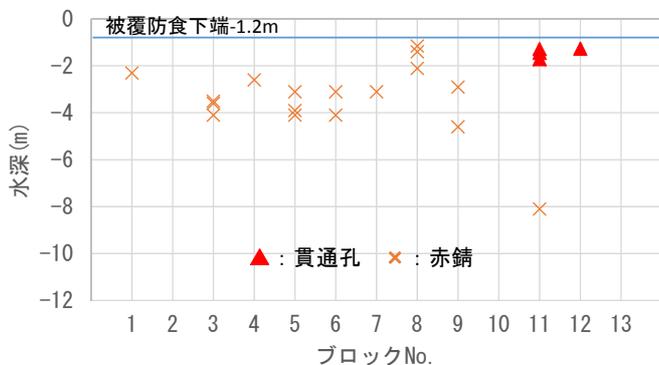
図-3 施設 A の腐食発生位置(鋼管杭 1 列目)

各施設の目視調査から得られた腐食発生位置を図-3~4に示す. 施設Aの鋼管杭1列目の結果では, 貫通孔は11, 12ブロックの-1.5m付近, 赤錆は-1.2~-4.6m付近, -8.1m付近で確認された. 施設Bでは, 貫通孔は1, 4ブロックのL.W.L.±0.0m付近, 赤錆は2~7ブロックのL.W.L.±0.0m~-2.0m付近で確認された. 施設Aでは干満帯付近に被覆防食が施されており, また, 施設Bはコンクリート製の上部工下端がM.S.L.付近に位置

している。このような環境下にある鋼構造部材では、集中腐食の発生要因となる干満部の鋼材面積(カソードとなる面積)が小さくなるため、L.W.L.±0.0m 付近での集中腐食は進行しにくいとされている²⁾。しかし、施設 A および B とともに、L.W.L. ±0.0m において貫通孔が確認された。

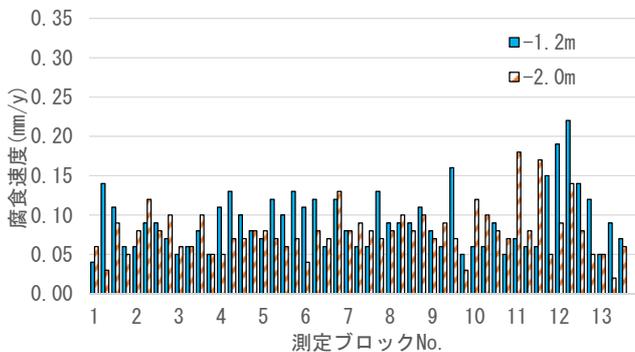
図-5 施設 A の腐食速度(鋼管杭 1 列目)

各施設の肉厚測定から得られた腐食速度を図-5~6 に示す。施設 A の-1.2m および-2.0m における腐食速度は、11, 12 ブロックが他よりも比較的大きかった。施設 B の腐食速度は、L.W.L.±0.0m および-1.0m の凸部で大きく、L.W.L.±0.0m では 1, 2, 7 ブロックが、-1.0m では 2 ブロックで大きかった。既往の研究によれば、船舶のサイドスラスタースクリューによる海水の流動と気泡による作用を受ける場合、鋼構造部材は通常の海水中の腐食よりも数倍大きな腐食が生じる³⁾。特に、着岸する位置がほぼ固定されている場合、作用を受ける範囲が特定されるため、鋼構造部材の腐食は促進されることとなる。そこで、施設 A および B について、対象船舶の船首および船尾に位置するブロックと岸壁中央付近のブロックの腐食速度を比較した。施設 A では、岸壁中央部分と比較して 11, 12 ブロック付近の腐食速度が大きかった。また、施設 B では、L.W.L.±0.0m 凸部に着目すれば、岸壁中央部分と比較して端部に位置するブロックの腐食速度は大きかった。よって、船舶が鋼材の腐食速度に影響を及ぼしている可能性が考えられる。

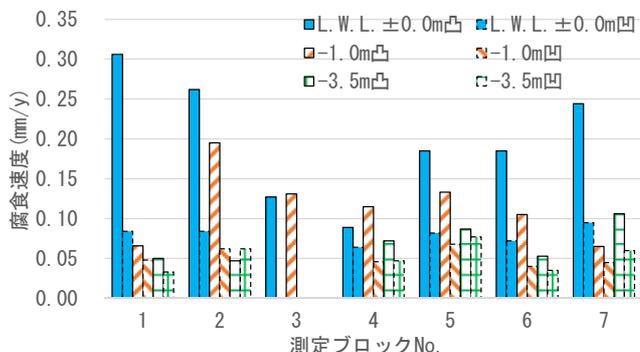
図-6 施設 B の腐食速度

※3 ブロックの腐食速度で 0mm/y 以下となった箇所は 0mm/y とした
