## キヤ車データを用いた盛土内部ゆるみの推定方法と実調査結果

西日本旅客鉄道㈱ 正会員 ○木口博之、紙田茂、藤野隼揮  
西日本旅客鉄道㈱ 非会員 大月啓行

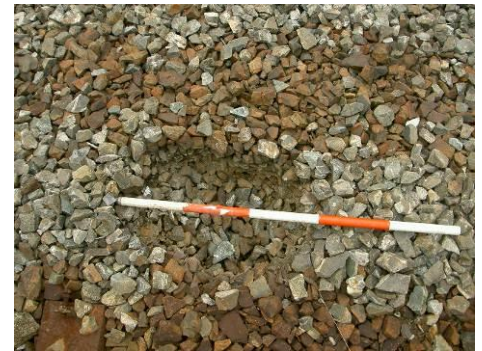
地中埋設管の破損などに起因した地表部の局所的な沈下(写真-1)などの事例が各地で生じている。鉄道では線路を横断する暗渠排水路(以下伏びという)の破損を起因とした局所的な盛土の沈下が発生しており、盛土内部のゆるみ状況を適切に把握することが求められている。調査対象とした線区では平成26年に伏び周辺での局所的な沈下が2件発生した。

写真-1 地表部の局所的な沈下

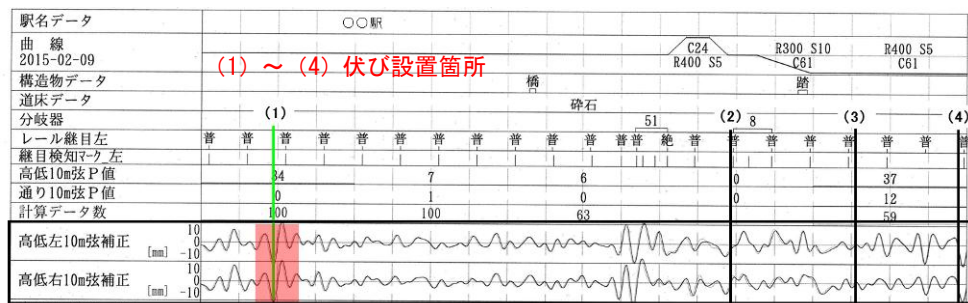
図-1 キヤ車データの選択

①の選定結果：キヤ車によるデータにおける伏び208箇所の位置から、軌道の高低狂いが大きい箇所を50箇所選定した。参考に図-1に示す軌道高低狂いのデータにおいて伏び設置箇所(1)については、波形の変化しやすい踏切や橋りょう部と異なる箇所大きく波形が落ち込んでいる様子が分かる。

また、問題がないと思われる箇所で比較的大きな軌道変位が出ている箇所の図-1(2)箇所について最大値の変化量(進み量)を比較した。表-2より最大値の変化はほとんどないため、盛土内部のゆるみに起因する軌道狂いとは違うものと考えられる。

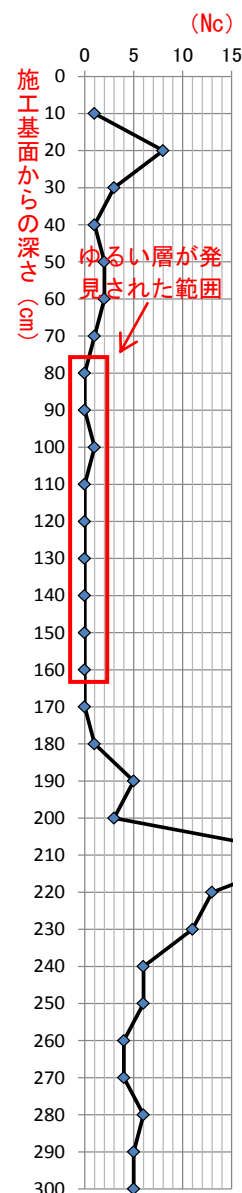
図-2 Nc 分布

キヤ車データとカメラ調査結果から選定された29箇所について簡易動的コーン貫入試験を行った結果、Nc値が2以下のゆるい層が連続している箇所が4箇所確認された。この4箇所についてはその後、伏び周辺の盛土内への注入材による対策を実施している。例としてゆるい層発見された伏びNo27付近左施工基面のNc分布図を図-2に示す。
