塩害等を受けた壁高欄の詳細調査事例報告 (中性化による塩化物イオン濃縮現象)

国土交通省 相武国道事務所 窪田光作, 古谷明久, 瀬庭一仁
 パシフィックコンサルタンツ(株) フェロー会員 ○森康晴

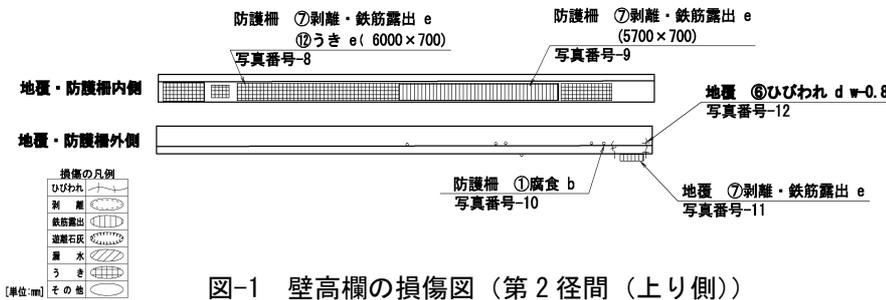
図-1 壁高欄の損傷図 (第2径間(上り側))

八王子市内の市街地にある高架橋 (橋長: 約126.5m) において、壁高欄(内側)に著しいコンクリートの剥離・鉄筋露出が定期点検で確認された。当該高架橋は1990年に供用開始、上下計4車線、両側に高さ約5mの遮音壁が建ち、利用交通量(2005年度道路交通センサス)は31,903台/日 (大型車混入率33.8% (昼間12時間))。気象観測データ (地点: 八王子)によれば、年に数回の降雪、気温が-0℃以下の日数が概ね70日あることから、凍結防止剤の散布 (約3ton/km/年度 (H24年度実績)) が適宜行われている。ここでは、損傷原因を明らかにするため実施した詳細調査の概要を報告する。

これを受けて、補修方法としては、劣化したコンクリート部分をハツリとって、亜硝酸リチウム含有のポリマーセメント等で断面修復し、外部からの塩分等の付着・浸透を抑制する表面保護を行うこととした。

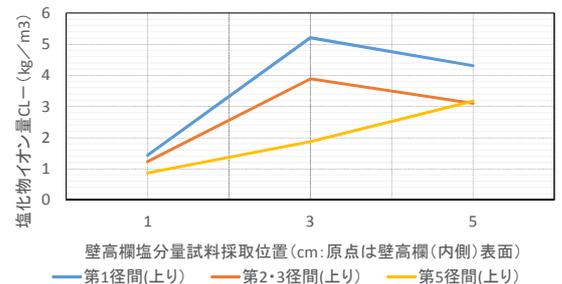
図-3 塩化物イオン量の断面分布(上り側)

表-1及び図-3に、中性化試験及び塩分含有量試験等の結果を示す。中性化試験はNDIS3419に、塩分含有量試験はJIS A 1154に準拠し、コンクリート強度はシュミットハンマーによる推定強度である。試験の結果、中性化は鉄筋位置まで達しており、塩化物イオン量は図-3に示すように発錆限界 (1.2 kg/m³) を大きく超え、コンクリート表面から壁高欄中心に向かって濃度が上昇していた。図-3の断面分布からは内在塩分の可能性も疑われた。

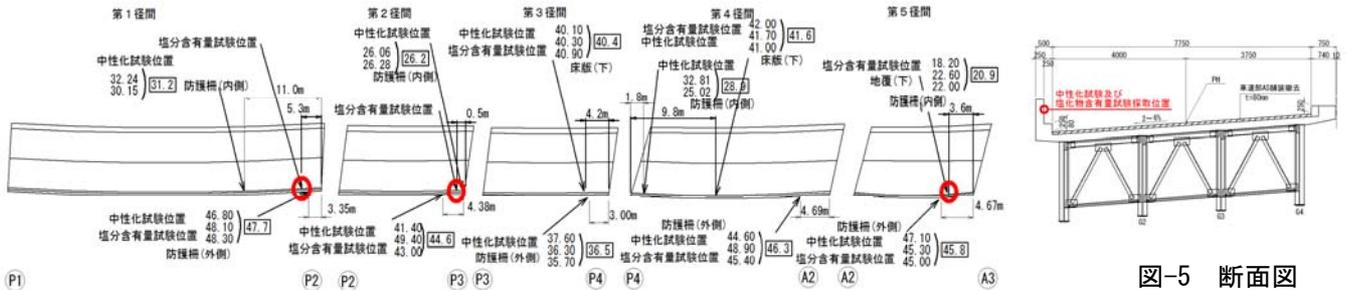
図-4 (上り側) 中性化試験及び塩化物含有量試験試料採取位置 (○は当初試験の採取位置) (第1径間(上り側))

2.1の結果に対し、当該高架橋が1984年塩害対策指針(案)通達後の施工であること、壁高欄(外側)の損傷は少ないこと、表面から浸透した塩分はコンクリートの中性化の進行に伴って塩分が浸透し濃縮化が進むとの報告¹⁾もあり、内在塩分か、中性化による塩化物イオン濃縮現象か等、さらに調査を進めるため、追加試験として壁高欄の壁厚全体から試料を採取し塩分含有量試験等を行うこととした。図-4に試験用試料の採取位置(上り側)を示す。

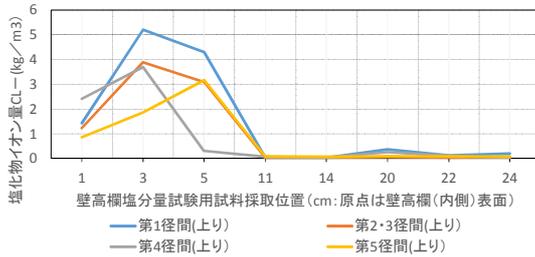
図-6 塩化物イオン量の断面分布(上り線)

2.1に示す当初の試験では、上り側の壁高欄(内側)コンクリート表面から3cmの位置で最大5.21 kg/m³の塩化物イオンが計測されていたが、今回の追加試験では、図-6に示すように、その先は壁高欄の中ほどから外側にかけて塩化物イオンがほとんど計測されていない。また、下り線側で行った追加試験でも、5cmの位置で最大8.89 kg/m³の塩化物イオンが計測されたものの、図-7に示すように上り側(図-6)と同様の傾向が見られた。

以上の結果から、損傷原因は中性化及び塩害であること、さらに当初の試験で壁高欄(内側)のコンクリート表面から6cmまでの範囲で計測された塩化物イオンの主要因は内在塩分ではなく凍結防止剤による塩分であり、中性化の進行に伴って塩分がコンクリート内部に濃縮される塩化物イオン濃縮現象と推定された。
