撮影点検と詳細点検による覆工変状の評価

中日本高速道路(株) 学生会員 ○鈴木俊雄
 金沢工業大学 正会員 木村定雄
 中日本ハイウェイエンジニアリング名古屋(株) 平俊勝
 中日本高速道路(株) 正会員 森山守

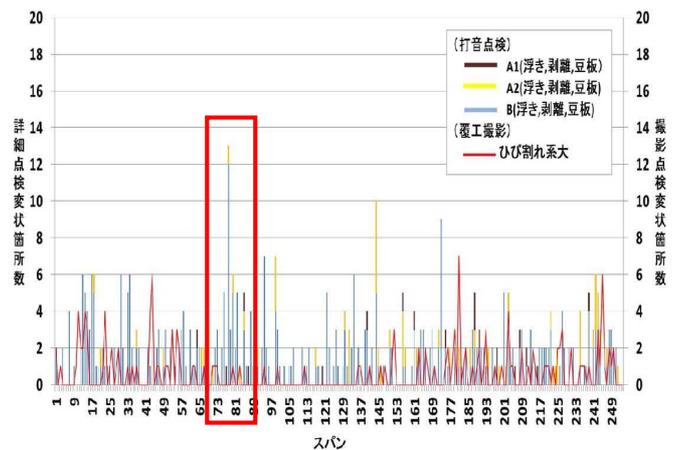
図 2 撮影点検結果と詳細点検結果の比較例

変状分類ごとに撮影点検および詳細点検から得られたデータを比較し, その整合性を検証する. 分析の対象としたトンネルは在来工法により施工され, 1980年に供用したものである. 分析には 2013 年に実施された撮影点検結果および詳細点検結果を用いた. 図 2 は変状分類のうち, ひび割れ系大を例として撮影点検結果と詳細点検結果を比較したものである. 撮影点検および詳細点検の変状箇所数を比較すると乖離している覆工スパンが存在する. とくに乖離が大きいスパンは 78 スパンである. ここでスパン 78 に着目し, 詳細点検結果および覆工撮影結果の覆工展開図を図 3 および 4 に示す. 詳細点検により浮きおよび剥離等が検出されている(図 3 参照)が, 図 4 では, 浮きおよび剥離等が検出されておらず, この検出精度の違いが変状箇所数の乖離する原因だと分かった. この検証を踏まえ, 撮影点検では浮きおよび剥離は検出されておらず, 道路管理者が利用者の安全性を損なうリスクを回避及び軽減するためには, 詳細点検の実施が不可欠ではないかと考える. 撮影点検技術の導入することにより, 詳細点検を実施しないのではなく, 各点検手法の目的および問題点を認識し, 各点検手法を相互に補完することで利用者に更なる安全なトンネル空間を提供できるのではないかと考える. 今後は NATM 工法で施工されたトンネル等を対象とし, 検証を進めていきたい.
