## 勝浦大橋の調査・補強設計について

大日本コンサルタント（株） 正会員 ○牧 祐之  
大日本コンサルタント（株） 正会員 原田 豊

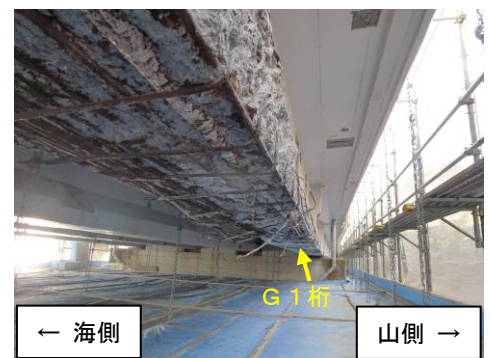
写真-1 PC 鋼材破断状況

一般国道 128 号の勝浦大橋は、昭和 43 年に架設された 9 径間 P C 単純ポステン T 桁橋（橋長 230m）である（図-1）。海岸沿いに位置する本橋は、塩害による劣化で過去数回にわたり断面修復工やコンクリート保護工などの補修を行ってきた。その後、再劣化による損傷の進行が確認されたため、平成 22 年度より 3 カ年にわたり電気防食工法による補修工事を実施してきたが、平成 24 年度の工事中に P C 鋼材の破断が確認された（写真-1）。そこで、P C 鋼材破断による耐荷力低下の影響を把握するために補強前調査を行った上で、補強設計を実施した。さらに補強後調査により補強効果の確認を行った。

今回確認したグラウト未充填は、施工不良によるものではなく、P C 鋼材破断の直接的な原因ではなかった。そのため、P C 鋼材破断の原因は塩害であると判断した。今後の維持管理として、P C 鋼材および鉄筋のこれ以上の腐食の進行を阻止することが重要となる。そのためには、電気防食装置の定期的な電位測定による監視、および橋梁定期点検による損傷進行の確認を行い、適切な維持管理を継続していくことが耐久性向上につながると考えられる。

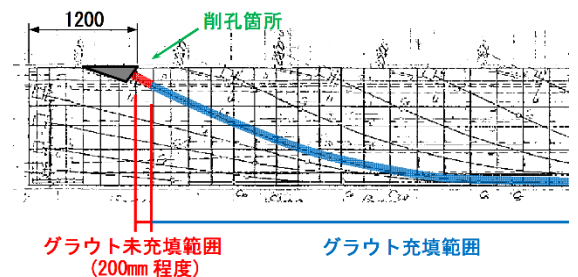
図-2 グラウト未充填範囲

第 9 径間の舗装をはつり、床版上面からドリル削孔により P C 鋼材上縁定着部のグラウト充填状況調査を行った。その結果、起点側の定着具から約 200 mm の範囲にグラウト未充填が確認された（図-2）。

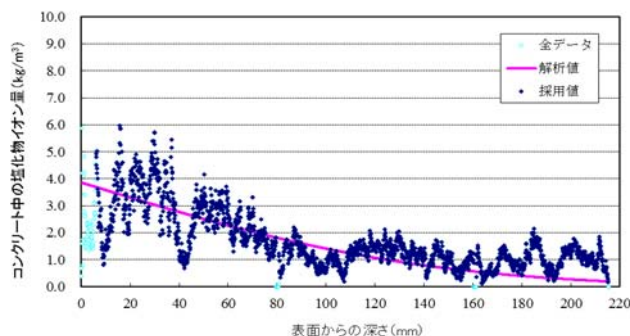
図-3 桁の塩化物イオン量

主桁に含まれる塩化物イオン含有量を EPMA により分析した結果を図-3 に示す。第 9 径間 G1 桁の下面から 140mm の範囲の塩化物イオン量は 1.2~3.6 kg/m<sup>3</sup> (平均値) で、支間中央付近の最下段 P C 鋼材および下面鉄筋の腐食の激しさを裏付けるものである。
