## 一般国道 53 号那岐大橋上部工の損傷原因及び補修方法

鳥取河川国道事務所 正会員 ○川上 隆三  
鳥取河川国道事務所 堂田 忠

一般国道 53 号那岐大橋は、1970 年に建設され 45 年が経過し、主桁に耐久性を低下させる C 判定の損傷（ひび割れ、腐食など）を有する PC 橋梁である。本稿では、那岐大橋の P1 橋脚前後の主桁に生じたひび割れの発生原因及び効果的な補修方法について報告する。

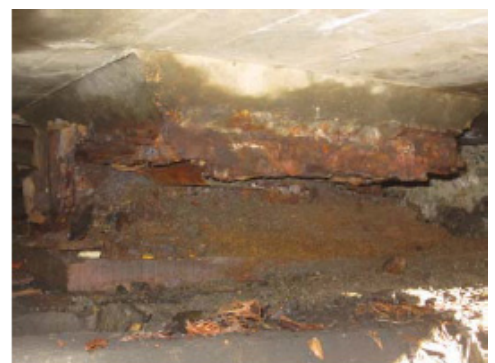
主要な損傷は、A1-P1 径間および P1-P2 径間の下床版・ウェブに発生しているひび割れで、箱桁外面と内面の同様の箇所に発生しているため貫通していると考えられる。ひび割れ発生箇所は、P1 橋脚の前後 5m 付近に集中しており、最大幅は 0.8 mm で、ウェブに発生しているひび割れは、いずれも桁下縁側から上縁側に向かって P1 橋脚方向に進展している。また、掛け違い部を含む桁端部において、伸縮装置の止水材の劣化に伴う漏水が確認された。冬季においては、凍結防止剤の散布を頻繁に行う箇所でもあるため、A1, P1, P2 の支承装置は、腐食が顕著である（写真－1）。PC 鋼材配置に沿ったひび割れや水滲み等は確認されず、グラウト不良に起因すると考えられる変状は見られない。なお、4 径間連続ラーメン PC 箱桁橋については、重大な損傷は認められない。

写真－1 P2 支承装置の腐食状況

本橋の特徴的な変状である P1 支点付近のひび割れおよび P2 支承の機能不全に関して、その原因の発端となっている変状は、伸縮装置の損傷およびそれに伴う主桁および橋座面への滞水・漏水である。そのため、機能不全となっている支承の取替えと合わせて、伸縮装置の改修を行い、塩化物の供給を抑制するとともに、滞水・浸水が生じている部分については、塩害による損傷の進行を抑制するための表面保護工を実施する計画である。また、ひび割れ補修については、ひび割れ幅が比較的大きく貫通しており、温度変化によるひび割れの挙動が大きいと考えるため、追従性に優れた防錆効果が期待できる「エポキシ樹脂 (3 種) + 亜硝酸リチウム」を注入材とするひび割れ注入工法を選定した。

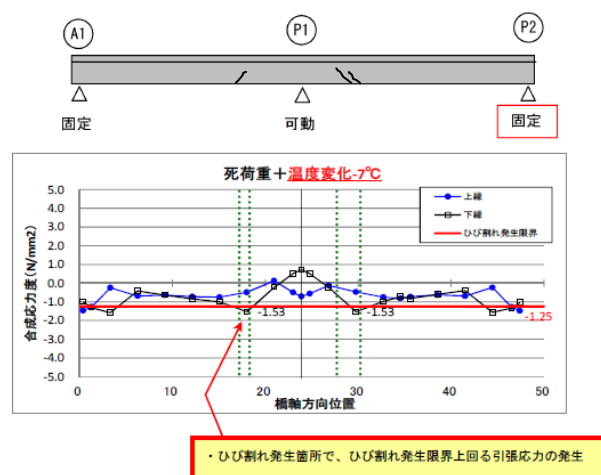
損傷原因を確認するため、橋梁の復元設計を行い、温度変化 ( $-7^{\circ}\text{C}$ ) の影響に対して P2 支承を固定とした場合の応力検討を実施した (図-2)。

その結果、ひび割れ発生箇所でひび割れ発生限界を上回る引張応力が発生することを確認した。

図-2 P2 支承の機能不全を模した復元設計
