耐候性鋼材を使用した鋼桁橋の補修設計

株式会社オリエンタルコンサルタンツ 正会員 ○荒関 正二
 株式会社オリエンタルコンサルタンツ 正会員 古賀 秀幸
 同上 宮内 健、柳澤信也

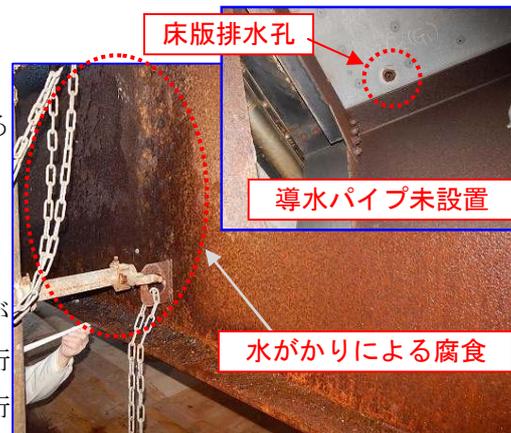
写-1 導水パイプ未設置とウェブ腐食

- ・導水パイプ未設置による床版排水孔からの主桁ウェブへの水かかり
- ・橋面水（凍結防止剤）飛散による外桁外面フランジへの水かかり

①流末処理の改善：損傷原因である床版排水孔の導水パイプ未設置箇所については、導水パイプの設置を行い、主桁に流末水がかからないよう、排水管へ接続することとした。

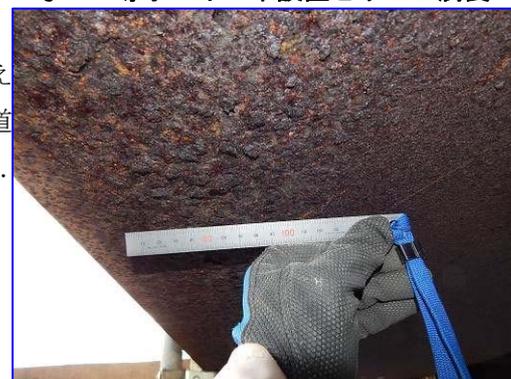
写-2 補修対象腐食状況(下フランジ)

③塗装：橋面水の跳ね返りによる腐食については、跳ね返りの除去が困難な腐食箇所は、塗装を行うことにより腐食の進行を抑えることとした。塗装は鋼道路橋塗装・防食便覧を踏まえ、損傷箇所と桁端部塗装箇所とも Rc-I 塗装系(外面塗装系)とした。また、塗装範囲は、腐食範囲を十分に網羅するように定めた。
