## 腐食したハンガーロープの架替えと精密調査による維持管理方法の一考察

本州四国連絡高速道路(株) 正会員 ○金澤 高宏  
 本州四国連絡高速道路(株) 正会員 貴志 友基  
 本州四国連絡高速道路(株) 長尾 幸雄

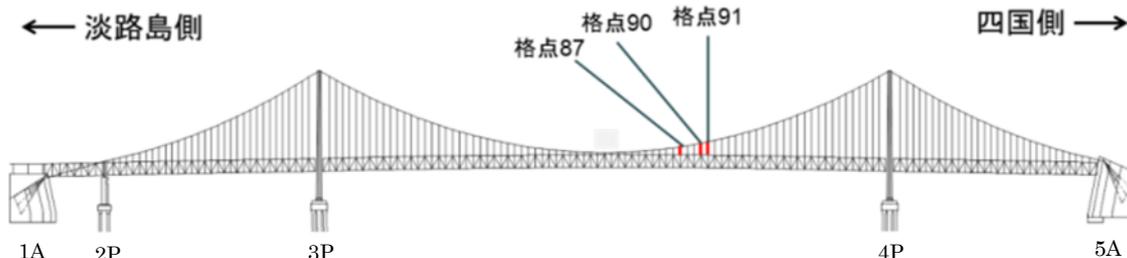
図-1 ハンガーロープ架替え箇所

る。その結果、断面減少率が 20%を超えたロープが 3 本確認されたので、その 3 本のロープの架替えを行った(図-1)。また、今回架替えを行った 3 本のロープの詳細を表-1 に示す。

■ 断面減少率20%以上    ■ 断面減少率10%~20%

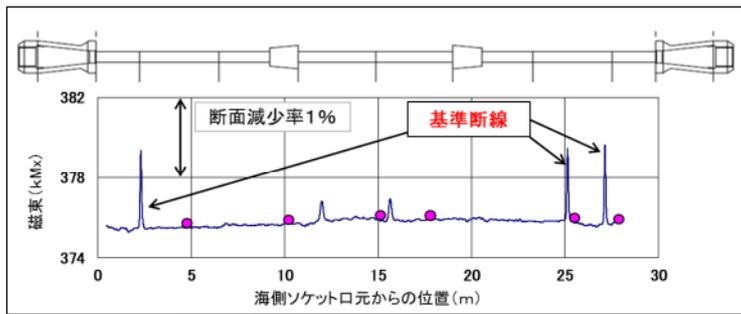
図-2 全磁束法による一般部の腐食状況確認

格点 91 のロープにおいて一般部の腐食をより正確に把握するため、全磁束法による非破壊検査を行った。その結果を図-2 に示す。図-2 に示すとおり、全磁束法による非破壊検査においても一般部の腐食は確認されなかった。

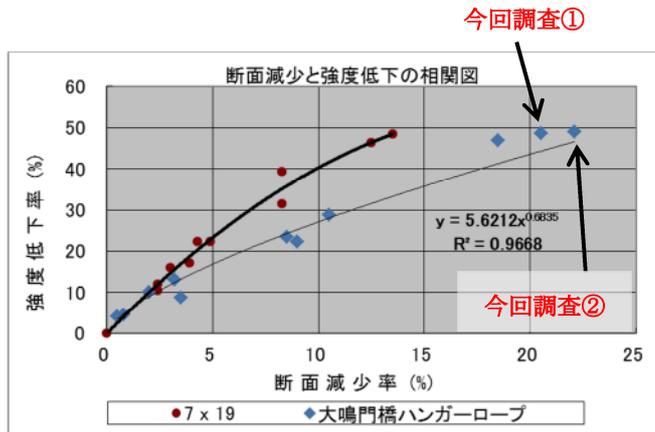
図-3 ロープ引張試験結果

格点 87 及び格点 90 のロープについて引張強度試験を行った。その結果を表-2、図-3 に示す。2 本のロープともに 50%近くの引張強度の低下が確認された。

表-2 より、ロープの断面減少率が 20%を超えた場合、引張試験の結果からロープの強度は約半減するという結果となり、過去の結果からの想定

のとおりとなった。また、大鳴門橋は暫定系であり、完成系の半分程度しか荷重が作用していないため、精密調査の結果より、引張強度が約半減すると考えられる断面減少率20%で架替えを実施するという管理を行っている。

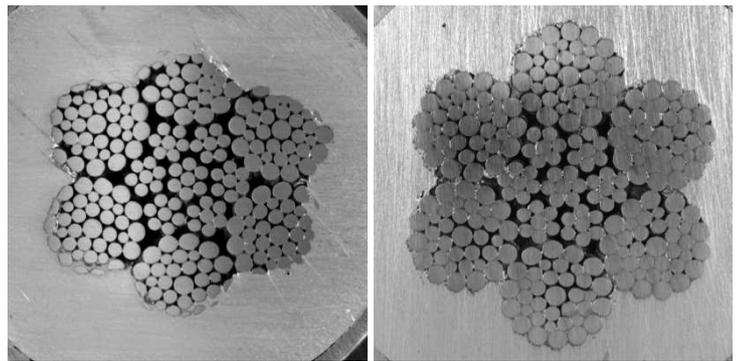
写真-1 損傷部と健全部の比較

格点 91 のロープを目視により全長の外観調査を行った。その結果、ソケット近傍部 (0~150mm 付近) に断線、欠損等があった。その他、一般部では腐食は確認されなかった。

損傷部

健全部

格点 91 のロープについて断面観察試験を行った。写真-1 に一般部の健全な箇所とソケット近傍の欠損部の断面の状況の比較、図-5 に欠損箇所を明示したものを示す。最外層のストランドに関しては 25%以上の欠損が確認され、2 層目、3 層目についても数本の欠損が確認された。
