溝型補強桁の変状対策

東海旅客鉄道株式会社	名古屋土木技術センター	正会員	大山 智
東海旅客鉄道株式会社	名古屋土木技術センター		野中 大輔
東海旅客鉄道株式会社	名古屋土木技術センター		水谷 真基

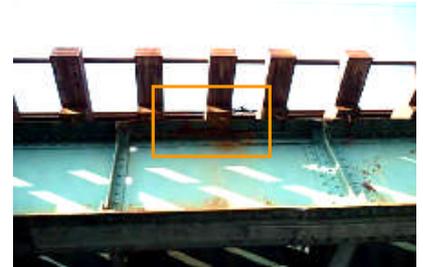
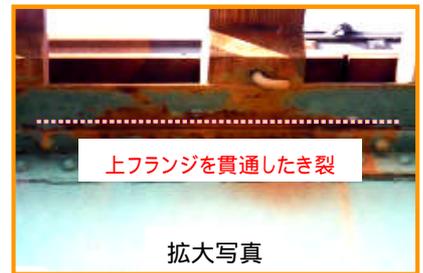
溝型補強桁は、主に昭和初期に、列車の重量化や鋼材節約などの時代背景から、強度の低い古い桁に対して溝型断面の部材を現場溶接にて補強した桁である。しかし、桁に傷みが見られること、溶接性が悪いこと、また溶接技術が未発達であったこと等から、変状が生じやすい桁とされている。今回、当社在来線の溝型補強桁を目視点検したところ、上フランジを貫通したき裂(以下、貫通き裂)を確認(写真-1)した。安全性には問題ないが、今後の進展を防止するため、応急対策を行った。

写真-1 き裂発生状況

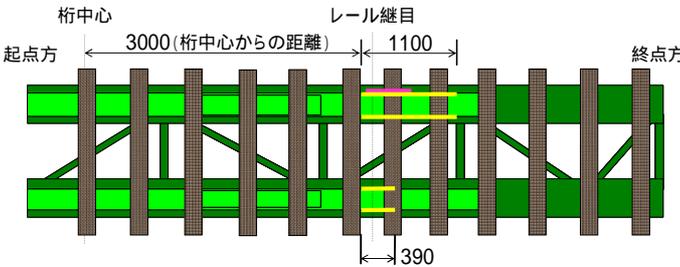
当該橋りょうの主な概要は、延長約 170m、全 11 連の単線桁であり、平坦な直線区間に設けられている。変状が発生した 11 連目は支間長 12.8m の上路鉋桁で、桁形式は作 30 年式の改良型(よはふ 512 - 12)であり、上下フランジにカバープレート、対傾構、補剛材、ラテラル材が溶接にて追加補強されている。き裂は、左右主桁の上フランジ溝型補強部カバープレート両側に線路方向へ発生(以下、溶接き裂)し、左側は長さ 1100mm、右側は長さ 390mm であった。また、左外側では貫通き裂が発生していた(図-1、図-2)。

図-1 き裂の長さおよび方向(平面図)

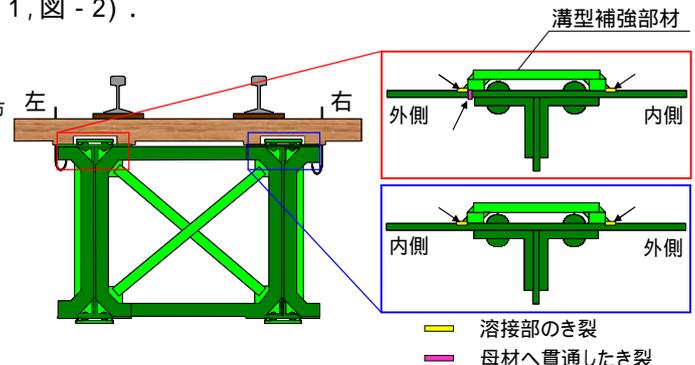
図-2 き裂の貫通状況(断面図)

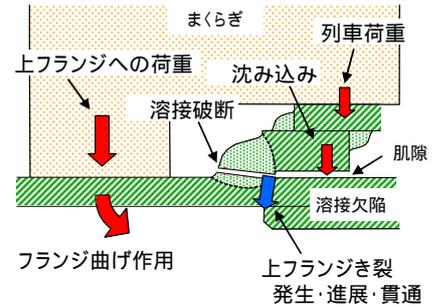
以上を踏まえ、貫通き裂の発生および進展のメカニズムは、列車の繰り返し荷重により、溝型補強溶接部の破断、溝型補強部材の沈み込み、上フランジへの荷重集中、上フランジ幅が広く板厚が薄い形状が起因となり、

上フランジ端部への曲げ応力が作用， 溶接欠陥から上フランジき裂が発生，進展，貫通と推定した(図 - 3)．また，き裂発生箇所上部にはレール継目が存在しており，フランジの曲げ作用を助長していると言える．

図 - 3 上フランジのき裂発生メカニズム

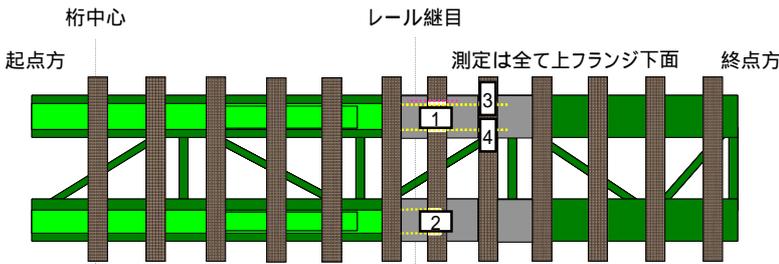
図 - 5 応力測定位置および方向

本対策の効果を検証するため，対策前後の発生応力を比較することとした．事前に，レール継目の影響がないき裂未発生箇所では，上フランジに高い曲げ応力が生じていないことを確認した．次に，応力測定位置とその結果について，代表的なものを図 - 5，図 - 6 に示す．上フランジ線路直角方向の曲げ応力は，変状発見直後，最大 215MPa(測点 3)の大きな圧縮応力が下面において発生していた．対策後，線路平行方向(測点 1,2)の応力低減が目立った効果は現れていないが，線路直角方向(測点 3,4)の曲げ応力は 5 割程度の低減効果があった．しかし，応力は低減したものの 84MPa(測点 3)程度の圧縮応力が下面において発生している．
