東海道新幹線鋼橋における歩道腕材溶接部変状の発生要因と対策工法の確立

東海旅客鉄道株式会社 正会員 ○高橋 眞
 東海旅客鉄道株式会社 正会員 中越 正幸
 東海旅客鉄道株式会社 大脇 規孝

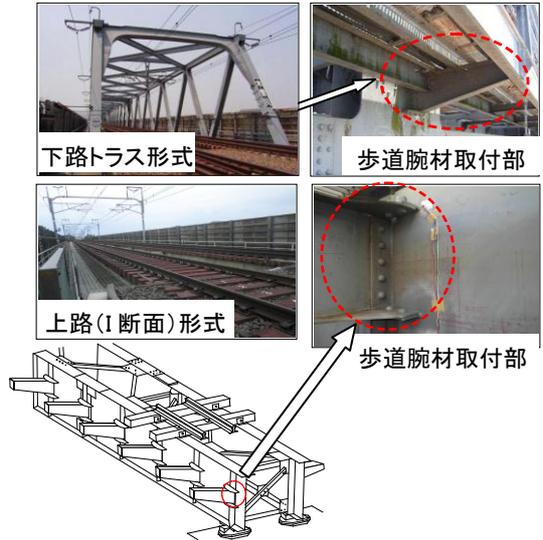
図-1 下路トラス及び上路(I断面)プレートガーダーの歩道腕材取付部

東海道新幹線では、8年周期で鉄けた特別検査を実施し、変状の早期発見及び修繕を行っている。また、検査着眼点や補修方法を標準化¹⁾することにより全線で統一した品質を確保している。近年、鉄けたで発生する変状の1つとして、歩道腕材取付部(図-1)における溶接部変状(以下、腕材変状)がある。下路トラス橋における同変状は平成19年度より変状要因と修繕方法について検討を行い、平成23年度に標準化した。しかし、狭隘な箇所では標準化した補修方法が適用できないため、このような箇所に対する修繕方法の検討を行った。また、上路(I断面)プレートガーダーの腕材変状についても、修繕工法の標準化を実施したので、その内容を報告する。

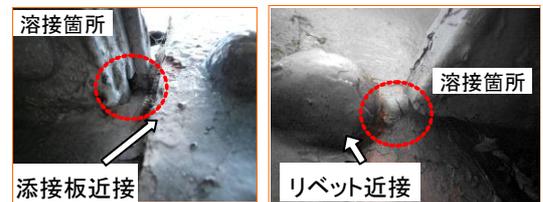
図-3 標準工法適用外箇所

下路トラス橋における腕材変状は、これまでの検討²⁾より縦桁腹板と腕材ガセットの溶接サイズを大きくする(脚長6mmから9mm)ことにより溶接耐力を向上させる補修を標準工法として行っている(図-2)。しかし、ガセット添接板やリベットが近接する箇所(図-3)では、溶接脚長9mmを確保することが困難であった。そこで、同箇所の補修方法は、脚長は6mmの状態で溶接耐力を向上させることが可能な完全溶込溶接を修繕工法として採用した(図-4)。

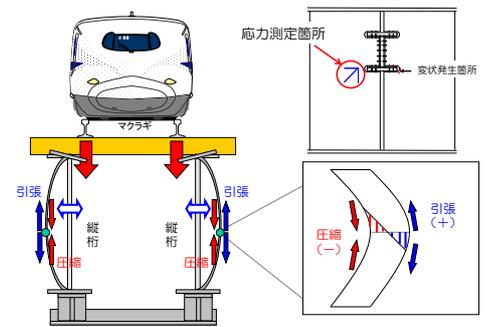
図-5 面外応力概要

- ・ 列車通過時の腕材溶接箇所への応力測定を実施した結果、腹板に部材が曲げられる面外曲げ応力が 15~20MPa 発生しており、腕材溶接不良箇所はこの応力が作用することによって変状が発生すると推定した (図-5)。
- ・ 列車通過時の腹板中心と腕材溶接箇所の振動測定を実施し、FFT 解析を行った結果、卓越振動数に差があることを確認した。列車加振により励起される面外振動が異なり、溶接端部と腹板の構造が一体化されていないと推定した。

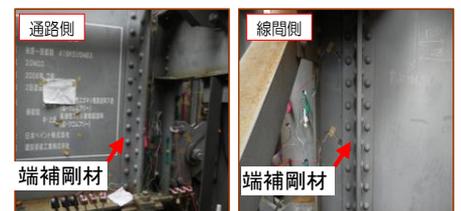
図-7 当て板設置困難箇所

一方、変状発生箇所が溶接ビード内であり溶接不良が確認された箇所では、ガウジング再溶接を採用した。なお、端補剛材が近接しているため、当て板が取り付けられない箇所があり (図-7)、同箇所においても、溶接形状測定を実施し、のど厚不足、仕上げ不良を確認した。

当該箇所において応力測定を実施した結果、面外曲げ応力は 15MPa 以下であり、端補剛材が当て板の役割を担っていると考えられ、修繕工法はガウジング再溶接のみを採用した。
