## 東海道新幹線鉄けた補剛材における変状発生原因と対策

東海旅客鉄道株式会社 正会員 ○土井 宏政  
東海旅客鉄道株式会社 北野 祐介

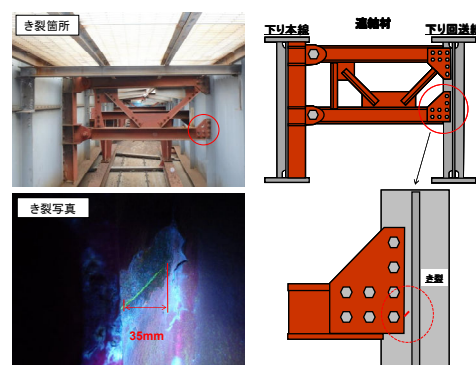
図-2 補剛材き裂概要図

き裂は主桁補剛材中間部に発生しており、主桁補剛材と桁連結材を継ぐガセットプレートから腹板に向かって伸展している(図-2)。同様のき裂は連結材全 8 箇所中 2 箇所で発生しており、き裂長は最大で 35mm であった。

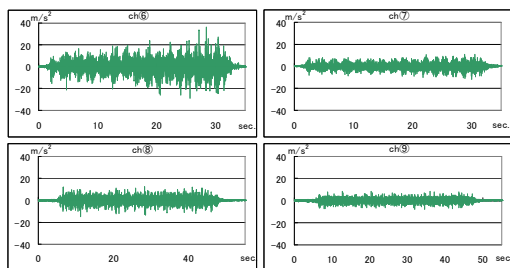
図-4 主桁下フランジ鉛直加速度測定結果

健全な桁と損傷した桁の応答を比較するため、主桁下フランジにおいて鉛直加速度測定を行った結果、健全箇所と損傷箇所に大きな差異はなかった(図-4)。しかし補剛材の応力測定結果において、健全な箇所は最大主応力方向が27.8MPaであるのに対し、き裂箇所は最大応力範囲が60.8MPaであり明確な差異が見られた(図-5)。当該箇所は継手C等級の疲労限53MPa<sup>1)</sup>で評価すると今後もき裂が伸展する恐れがある。以上の結果より補剛材に取付けられている連結材付近に異常があることを確認した。

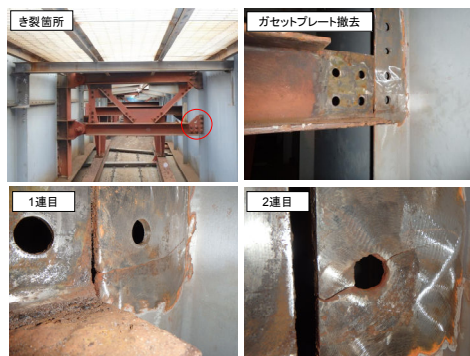
図-6 詳細目視調査結果

応力測定結果より、補剛材に取付けられている連結材付近に異常が確認されたことから、詳細調査のため連結材のガセットプレートを一時的に撤去し目視調査を行った。調査の結果、補剛材背面のノッチ部およびボルト孔からき裂が発生していることを確認した(図-6)。

補剛材背面およびボルト孔には、明らかな凹凸が数多く見られた。これは連結材取付時に補剛材が支障したことにより、現地にて補剛材背面をガス切断したため、背面にノッチが生じたと考えられる。またボルト孔の加工も同様に現場

合わせとしたため、ガス切断により孔加工されノッチが生じたものと考えられる。またもう一方のピン構造部においては、ピンが固結しており、回転を拘束している箇所も見られた。連結材がピン構造の場合は、列車載荷時のたわみ差によって発生した応力を吸収できるが、本橋りょうでは2本の連結材を上下にトラス構造で剛結しており、またピンの固結が複合した結果、たわみ差を吸収できなかったと考えられる。

調査結果より、き裂発生原因は連結材の回転が拘束されているため桁のたわみ差を吸収できず、補剛材に引張力が生じ、発生した引張応力が補剛材背面およびボルト孔のノッチに集中したためと考えられる。

き裂発生原因より、対策として橋軸直角方向の力を伝達して転倒防止機能を維持し、なおかつ桁のたわみ差を吸収できる両側ピン構造の連結材とした(図-7)。また、き裂部についてはグラインダーおよびリーマーを用いて滑らかに仕上げることで応力集中を防ぎ、き裂の再発防止を行った。
