## フラットジャッキを用いた鉄道 RC 単版桁の桁座修繕

大鉄工業(株)米子支店 正会員 ○岡本 和大

## 1. 概要

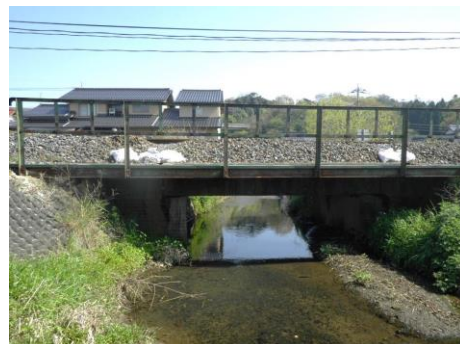
写真 1 対象橋梁

本工事は、支間 4.19m の鉄道 RC 単版桁の桁座修繕工事である(写真 1)。本橋梁は、バラストが一部流出し、桁が列車通過時に振動(支点変位)していた。原因は、写真 2 に示すように、コンクリート桁の据付状況が悪く、桁と橋台の間に大きな隙間が発生しているためであった。列車荷重が桁端部に载荷された場合に桁が大きく沈下し、その対角線に位置する桁端部が上方に跳ね上がる現象が生じていた。特に変位が大きい箇所は、終点左側で最大 5.6mm の変位が発生していた(図 1)。そこで、施工方法を検討し、対策を行った。

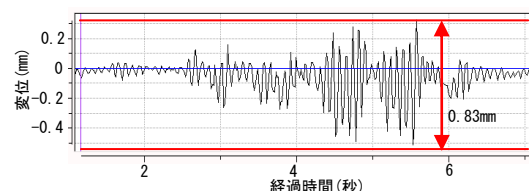
図4 たわみ測定結果（対策後）

鉄道RC単版桁の桁座修繕工事において、起点側、終点側にそれぞれ3箇所ずつ、計6箇所にフラットジャッキ、ゴム支承を設置した（写真5）。その結果、施工前のコンクリート桁の変位は、終点左側上り列車通過時で最大5.6mmであったが、施工後の変位は、終点左側下り列車通過時で最大で0.83mmとなり、十分な対策効果が確認できた（図4）。今回の施工では、軌道への影響を与えることなく桁の変位を解消することができ、本工法が鉄道営業線に適用できることを確認できた。
