## ピボット支承を有する鉄道橋の橋脚傾斜対策

J R 東日本 東京土木技術センター (正) ○中村 兆治 (正) 勝沼 浩之  
J R 東日本 東京支社施設部工事課 (正) 島田 祐樹

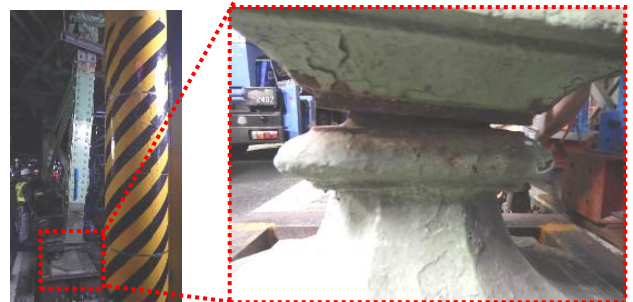
本橋りょうは周辺地盤の沈下および近接トンネル工事の影響により1966年頃から写真-2の通り橋脚の傾斜が認められていた<sup>1)</sup>。傾斜している橋脚は計12本で、傾斜が最大の箇所において橋脚上端の中心と下端の中心が最大190mm程度ずれていた。傾斜した橋脚の下端にあるピボット支承は、今後も傾斜が進行すると支承が回転変形した際に上沓と下沓が接触し逸脱する可能性があった。このため、傾斜の進行に伴う回転変形による接触および逸脱を防止するため橋脚傾斜対策を行った。

写真-2 傾斜した鋼橋脚と橋脚下端ピボット支承

傾斜している鋼橋脚を垂直に戻すためには、上端支承もしくは下端支承の位置を移動する必要がある。当初の対策の考え方は道路占有の理由から上端移動を検討していたが、上端を移動すると橋桁と橋脚の支点位置が偏心し、構造的なバランスが崩れることが懸念された。そのため、図-1の通り下端支承を沓座から切り離したのち、下端支承の水平移動により橋脚を垂直に戻し、拡幅した沓座に載せる手順で対策を実施することとした。施工フローを図-2に示す。
